# Fiat Ducato 3 - Storing in de centrale vergrendeling | HELLA

**Ducato 3**

**Type 250**

Storing in de centrale vergrendeling

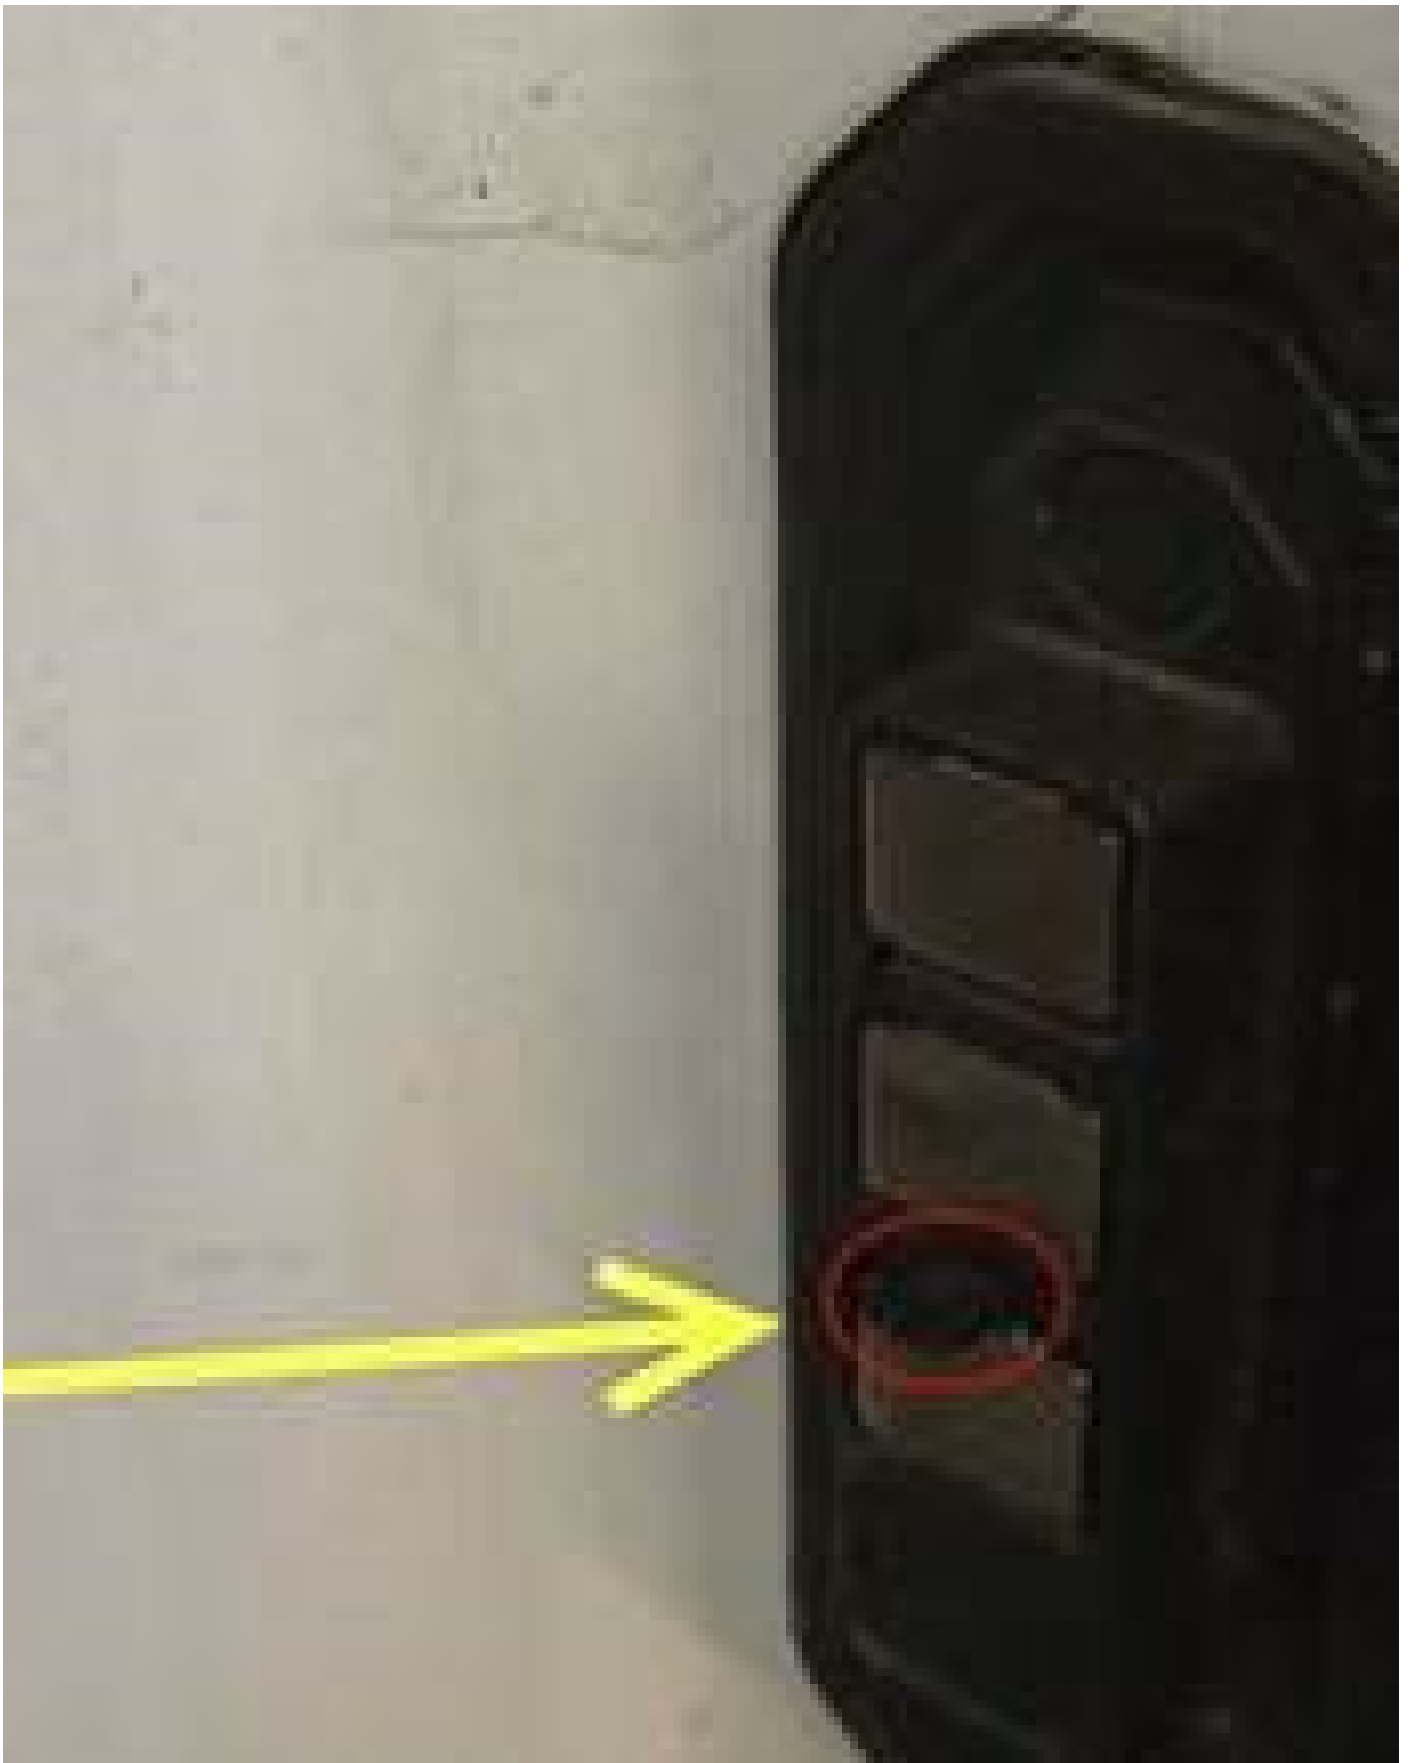
Wordt bij deze voertuigen een storing in de centrale vergrendeling gemeld, kan dit te maken hebben met een verkeerde positionering of het klemmen van de aanslagpen in de schuifdeurcontactplaat in de C-stijl. (Zie afbeelding).

Verder kunnen de hierboven genoemde gebreken andere klachten veroorzaken.

- Binnenverlichting blijft branden.
- Deuropeningscontrolelampje op het instrumentenpaneel gaat branden.

1. Schuifdeurcontactplaat uitbouwen.
2. Contactpen voor herkenning van de vergrendeling van de schuifdeur controleren en evt. gangbaar maken. De aanslagpen moet na meerdere bedieningen soepel bewegen en volledig uit de plaat steken.
3. Schuifdeurcontactplaat inbouwen.
4. Aansluitend het contracontact in de schuifdeur op elektrische doorgang en mechanische functie controleren. Indien nodig de contactvlakken reinigen.
5. Schuifdeur sluiten en centrale vergrendeling op werking controleren.
