# Ford Focus - Problemen bij bi-xenonkoplampen met bochtverlichting

| Gegevensblad | |
|---|---|
| Voertuigmodel | Focus MK3 (DYG) |
| Symptoom | Diverse problemen bij bi-xenonkoplampen met bochtverlichting |

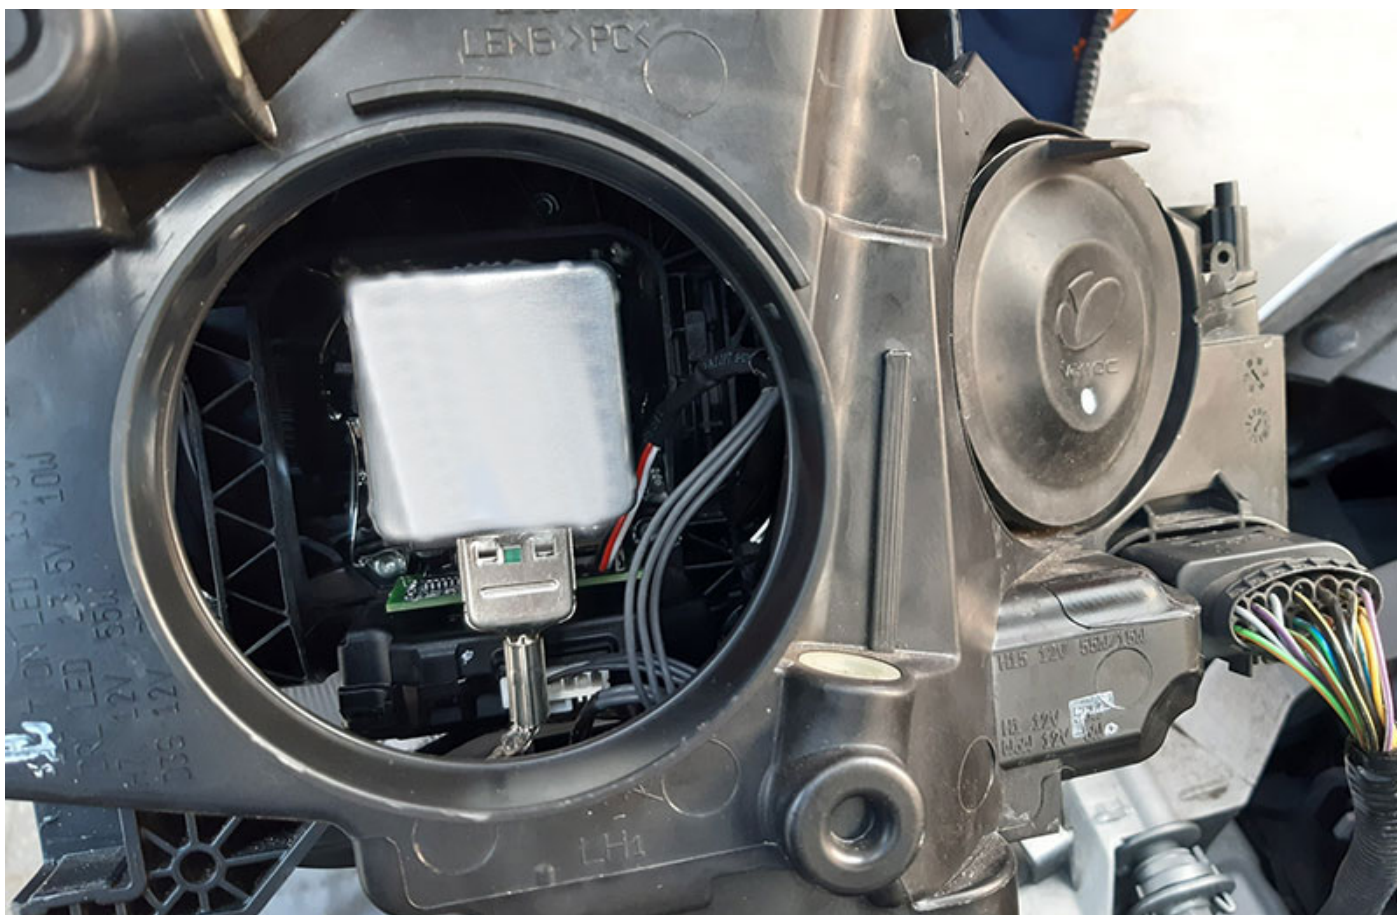
Ford Focus MK3 - Problemen met bi-xenonkoplampen met bochtverlichting

Kabelbreuk op de printplaten in de koplamp zijn een mogelijke oorzaak. Om dit probleem te verhelpen, moet de koplamp worden gedemonteerd en gerepareerd. Nadat de achterste afdekking op de koplamp is verwijderd, is er vrij zicht op de interne bedrading of printplaat (zie afbeelding). De printplaat beweegt mee met de koplamp eenheid tijdens de bochtverlichtingsfunctie. Hierdoor kunnen de kabels bij de stekker van de printplaat breken. Om dit te verhelpen, kunnen de kabels worden verlengd, van nieuwe contacten voorzien en de stekker worden vervangen.

Voor een betere toegang tot de printplaten moet de "xenon-brander" tijdens de reparatie worden verwijderd.
