# Jeep Commander - Functiestoring luchtre circulatieklep | HELLA

Jeep

Commander

Functiestoring luchtre circulatieklep

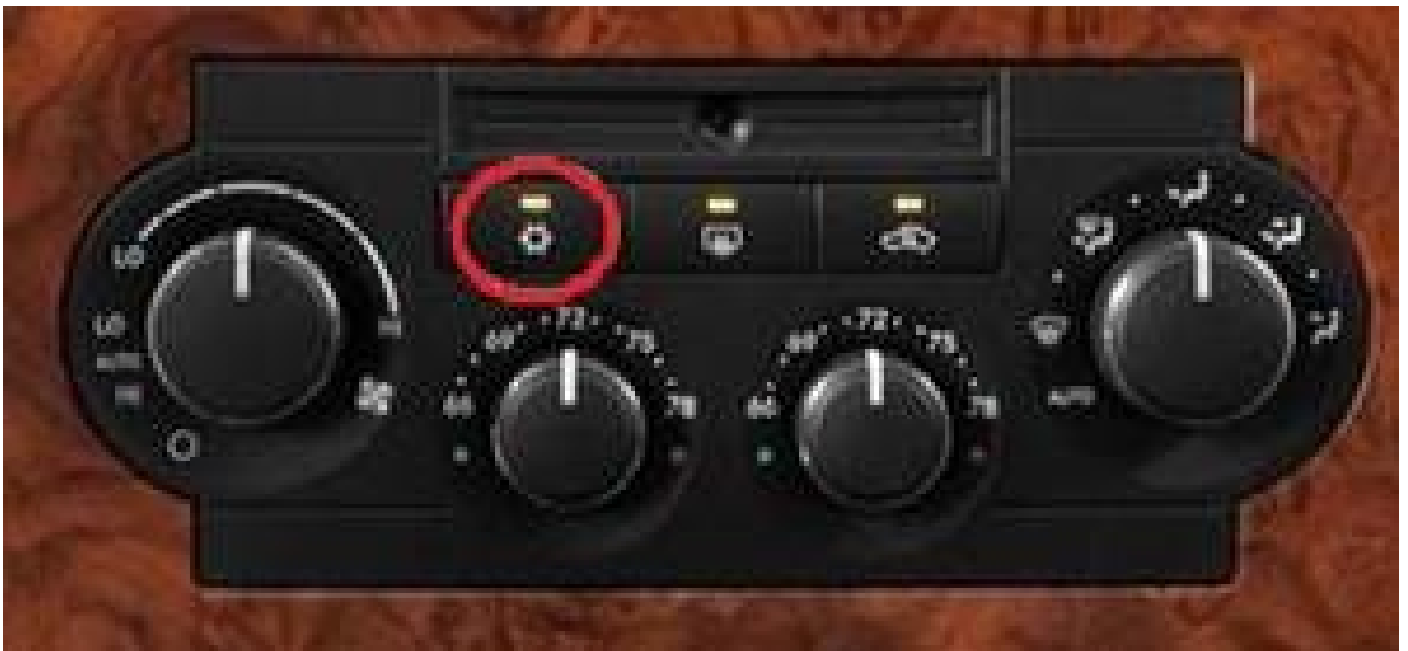
Bij de bovengenoemde voertuigen kan het functiedisplay van de AC-toets (afbeelding) bij hogere snelheid beginnen te knipperen. Bovendien wordt de luchtre circulatieklep continu geopend en gesloten, wat vaak door een piepend geluid wordt opgemerkt.

De fout moet in dit geval niet in het circulatieluchtsysteem maar in het gebied van de klepbesturing worden gezocht. Door de bedieningseenheid (afbeelding) te vervangen wordt het probleem vaak opgelost.
