## KIA Niro - Foutmelding in de instrumentengroep

### Gegevensblad

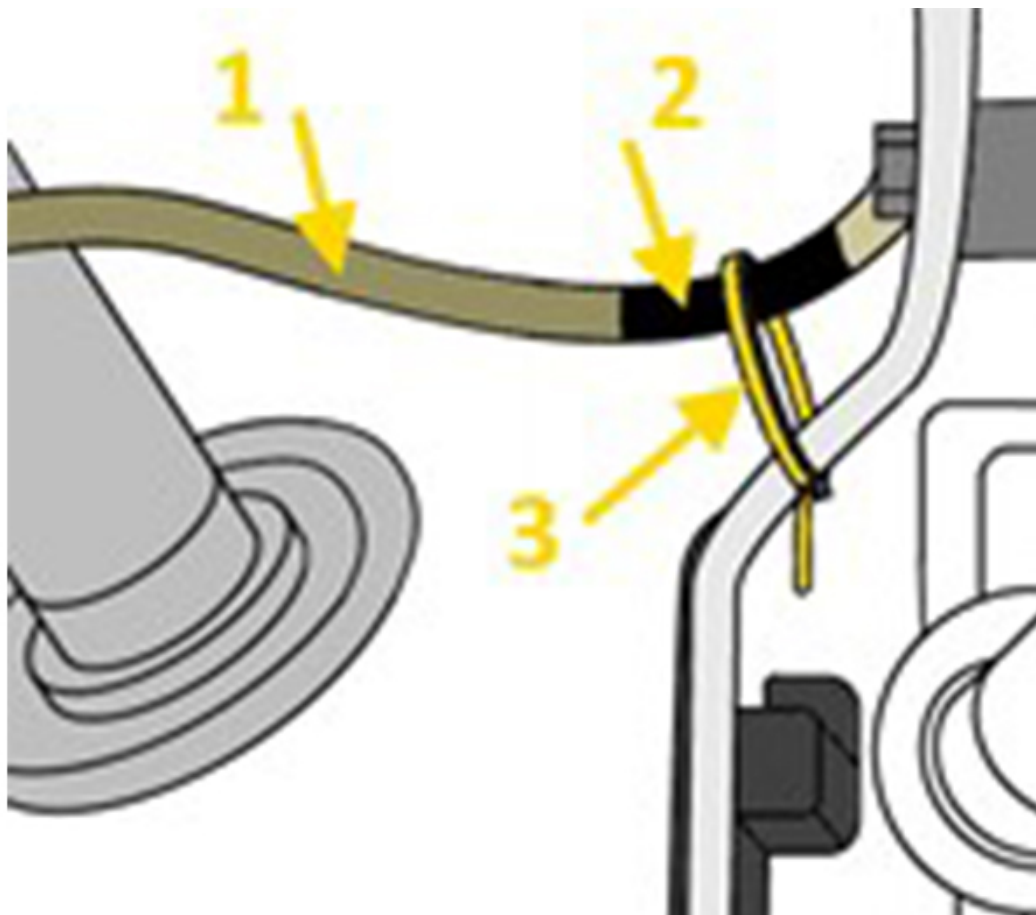
In dit reparatiegeval klaagt de klant over diverse foutmeldingen in de instrumentengroep. De oorzaak van bovengenoemd probleem is een beschadigde elektrische kabel (schuurt tegen stuurkolom).

- controleer de elektrische kabel op beschadigingen en repareer of vervang deze indien nodig
- omwikkel de elektrische kabel (pos.1) met plakband. (Pos.2)
- Breng kabelbinders aan en zet de elektrische kabel vast. (Pos.3)
