## Kia Niro - Geluiden uit de motorruimte

## Geluiden uit de motorruimte + foutcode P2600

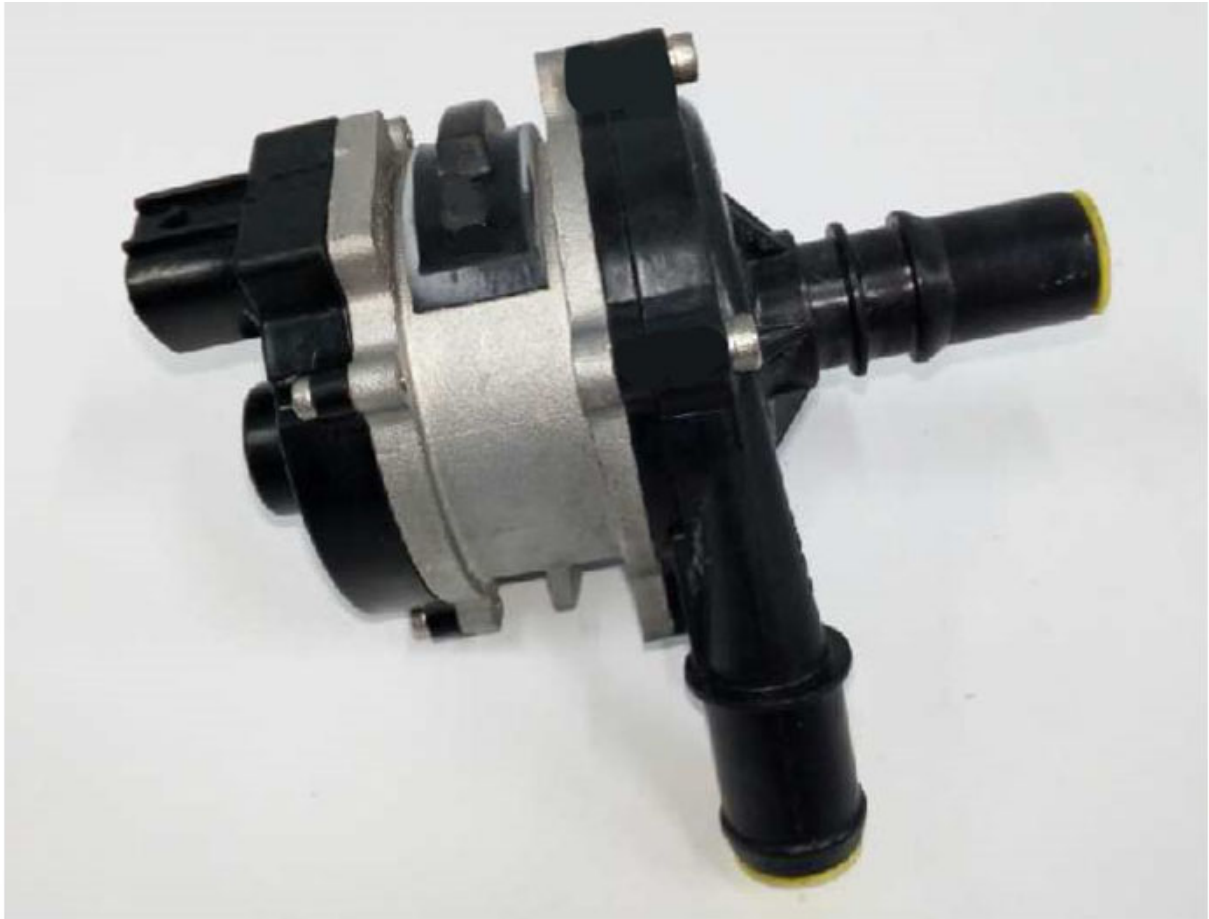
Als bij bovengenoemde voertuigen ongewone geluiden hoorbaar zijn uit de motorruimte kan dit worden veroorzaakt door een defecte elektrische koelvloeistofpomp. Vaak is ook foutcode P2600 (koelvloeistofpomp) opgeslagen in de regeleenheid.  
Dit kan worden veroorzaakt door inwendige corrosie als gevolg van binnendringend water in de pompmotor. De volgende stappen kunnen worden genomen om de situatie te verhelpen:

- De koelvloeistofpomp verwijderen en demonteren
- Als er geen sporen van corrosie zijn: Pomp met reparatieset (251000-3HZ0FFF) herstellen
- Bij zichtbare corrosie de pomp vervangen
- Controleer de meervoudige stekker van de koelvloeistofpomp op corrosie en reinig/herstel deze indien nodig
- Koelsysteem vullen/ontluchten en op dichtheid controleren
- Foutgeheugen wissen
- Proefrit uitvoeren
