Kia Venga - Interieurventilator draait alleen op de hoogste stand

Gegevensblad

Fabrikant	Kia
Voertuigmodel	Venga
Motor	Alle modellen
Bouwjaar	2016 - 10,2019
Symptoom	Interieurventilator draait alleen op de hoogste stand

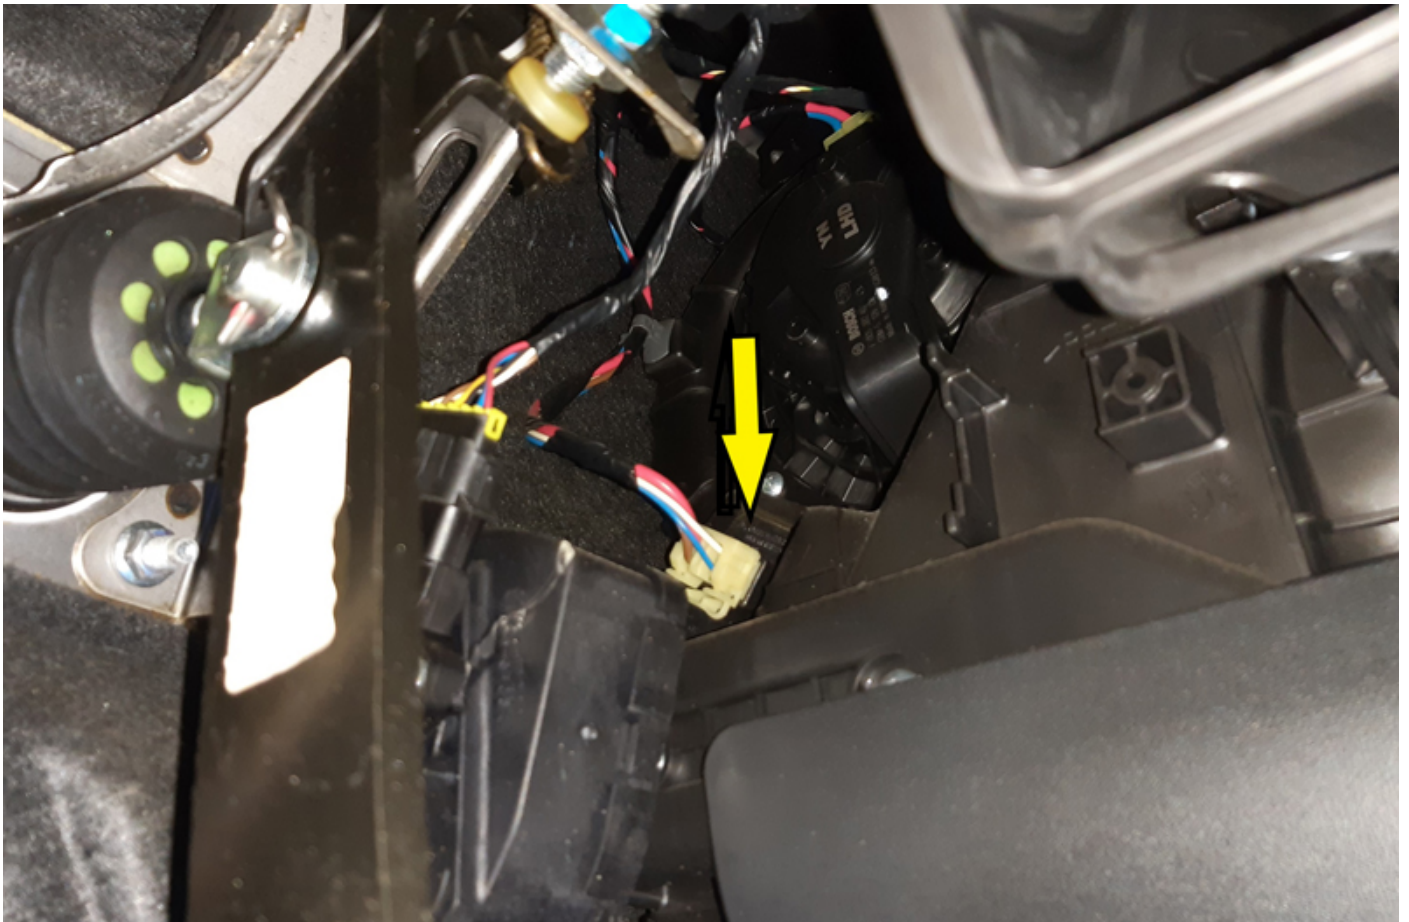
In de hierboven genoemde auto's met handbediende airco kan het gebeuren dat de interieurventilator alleen op de hoogste stand (maximale ventilatorsnelheid) werkt. Dit is meestal een indicatie dat de ventilatorregelaar (weerstand) defect is. Dit is ook het geval bij deze voertuigen. Deze is echter toegankelijk via de voetenruimte bij de bestuurder en niet via de voetenruimte bij de passagier zoals gewoonlijk het geval is (Afb. 1).
