## Land Rover Range Rover IV - airbagcontrolelampje brandt

| Gegevensblad | |
|---|---|
| Voertuigmodel | Range Rover IV (LG) |

### Land Rover Range Rover IV airbagcontrolelampje brandt en er kunnen foutcodes met betrekking tot de airbags zijn ingesteld.

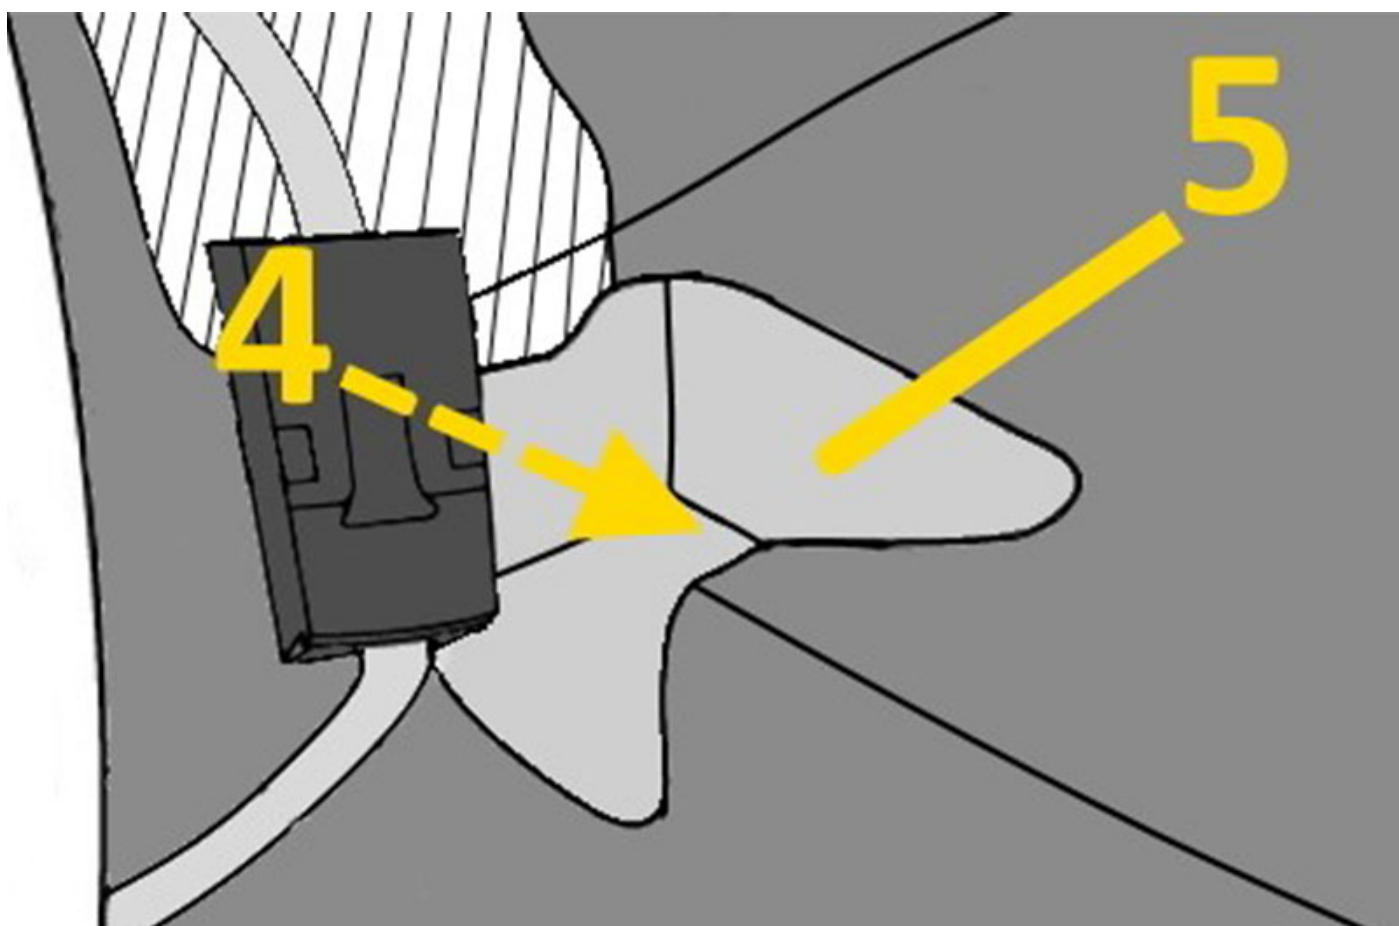
Foto 2: uitgesneden gedeelte in rugleuningbekleding

- de rugleuningbekleding demonteren
- **het gemarkeerde gedeelte (foto 1 pos.2) van de rugleuningbekleding**
- **(foto 1 pos.1) definiëren en met geschikt gereedschap (bijv. cuttermes) eruit snijden**
- **Stekkerverbinding (foto 1 pos.3) op juiste bevestiging controleren**
- De stekkerverbinding in het uitgesneden gedeelte
- **(foto 2 pos.4 en 5) plaatsen en vastzetten in een spanningsvrije stand**
- De rugleuningbekleding aanbrengen
- Het airbagsysteem ontgrendelen
