# Mazda CX5 - Controlelampje van de dynamo gaat branden

## Foutmelding "Storing laadsysteem - motorstop mogelijk" wordt weergegeven bij de Mazda CX5

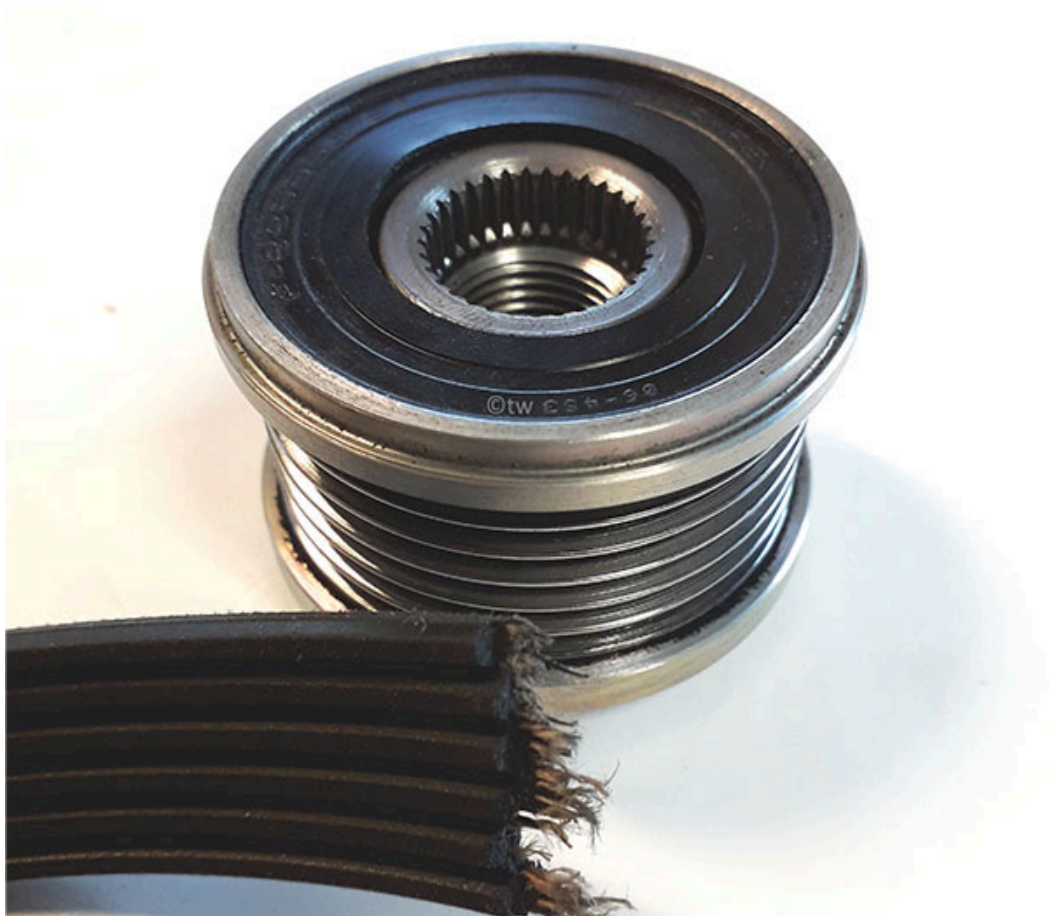
Na het openen van de motorkap en het uitvoeren van een visuele inspectie werd direct een gebroken multi-V-riem als oorzaak vastgesteld. Tijdens het verdere verloop van de foutopsporing werd een zware rubberslijtage op de poelie van de dynamo ontdekt, die uiteindelijk kon worden herleid tot een defecte vrijlooppoelie.

Een vastzittende vrijlooppoelie leidt tot lastwisselreacties op de riemaandrijving en kan leiden tot schade of, zoals in ons geval, tot het afbreken van de multi-V-riem.

Defecte vrijlooppoelie met gebroken multi-V-riem

Bij deze motorvariant wordt de waterpomp ook door de aandrijfriem aangedreven. Doorrijden met een defecte multi-V-riem kan leiden tot oververhitting en motorschade. Na de reparatie moeten de desbetreffende vermeldingen in de foutgeheugens van de regeleenheden worden gewist.

De vrijlooppoelie van de dynamo, ook wel dynamovrijloop genoemd, moet regelmatig worden gecontroleerd om de werking van het aggregaat te waarborgen en schade te voorkomen. Een defecte vrijloop is merkbaar aan een onregelmatige loop van het aggregaat en het hiermee gepaard gaande geluid. Een dynamo met een intacte vrijloop moet vertraagd tot stilstand komen wanneer de motor wordt afgezet.
