## Mini F56 - Claxon werkt niet

## Storing van de claxon door defecte verbindingsskabels in het stuurwiel

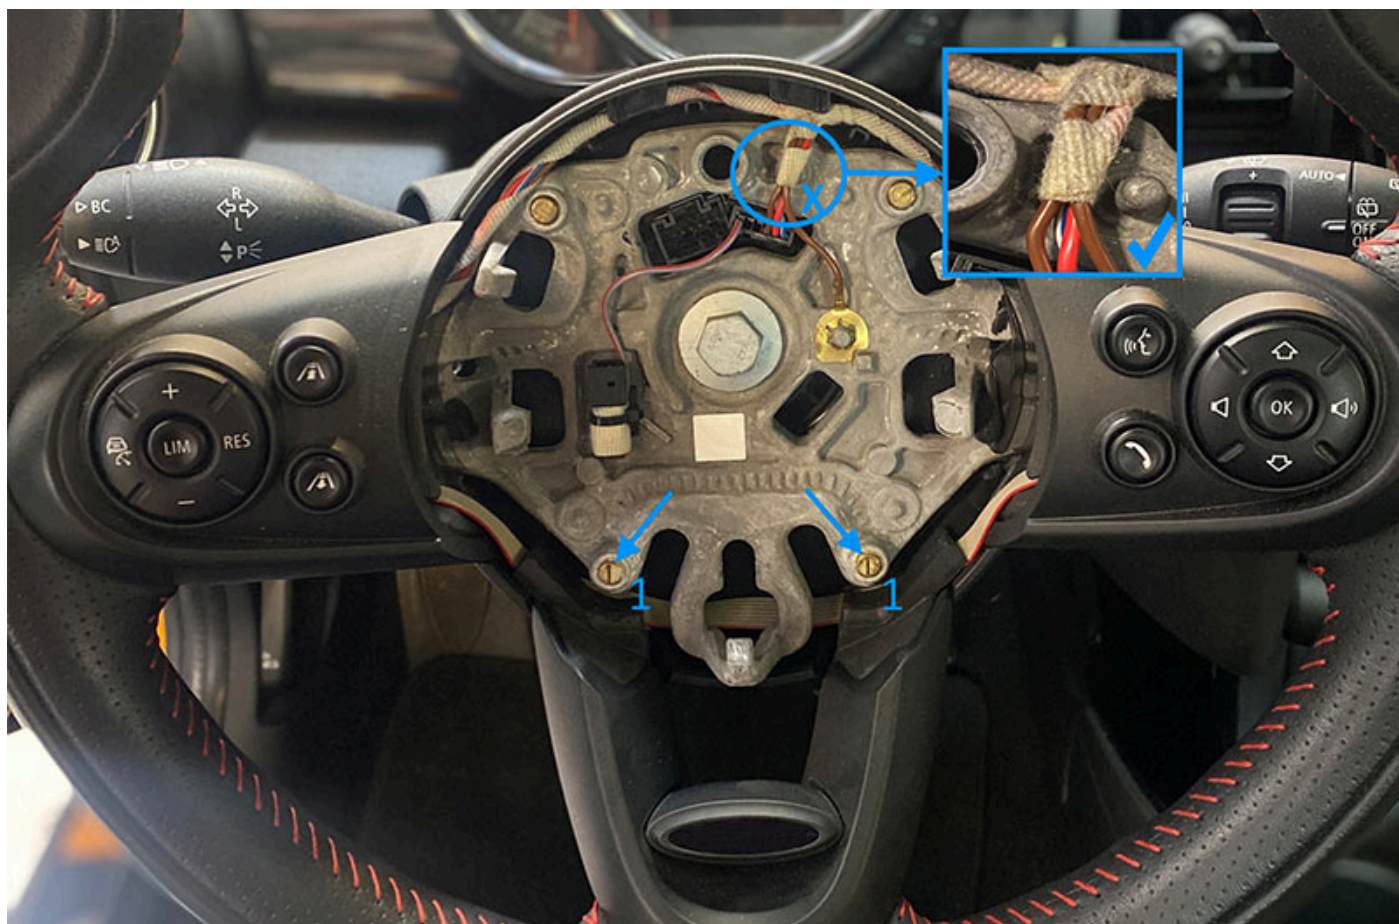
Bij het bovengenoemde voertuigtype kan de claxon tijdelijk of permanent niet werken. Een aantal bedieningselementen werkt maar aan één kant en niet via alle vier de mogelijke drukpunten op het stuurwiel. Ook kan de claxon vertraagd reageren en is er meer kracht nodig om hem te activeren. Dit defect kan worden veroorzaakt door een onjuiste ligging van de verbindingsskabels in het stuurwiel of door een verkeerde materiaalcombinatie op de claxoncontacten tussen het stuurwiel en de airbageenheid. Beide oorzaken kunnen ook samen voorkomen. Een storingsmelding die aangeeft dat er een defect is, wordt niet opgeslagen. Als het bovenstaande probleem van toepassing is en er geen defect kan worden gevonden in de zekeringen van de claxon en de andere periferie, moet speciale aandacht worden besteed aan de contacten in het stuurwiel en de routing van de stuurwielkabel. Om de contactoppervlakken en de verbindingsskabel beter te kunnen controleren, moet de airbag gedemonteerd worden. Dergelijke werkzaamheden mogen alleen worden uitgevoerd door gekwalificeerd en gespecialiseerd personeel. Als de verbindingsskabel niet correct is aangelegd (zie afbeelding), moet dit worden gecorrigeerd. Als de kabel zichtbaar beschadigd is, moet deze worden vervangen. Als er vervuiling op de contactvlakken aanwezig is, moet er een stuurwiel met geoptimaliseerde contacten worden geïnstalleerd volgens de specificaties van de fabrikant. Dit probleem is door de voertuigfabrikant onderkend en in het kader van een service-oplossing door middel van aangepaste onderdelen verholpen. Werkzaamheden aan het airbagsysteem mogen alleen worden uitgevoerd door gekwalificeerd en gespecialiseerd personeel. Alle wettelijke en door de fabrikant gespecificeerde voorschriften moeten worden nageleefd. Zodra de oorzaak van de fout is verholpen, wist u het foutgeheugen en voert u een proefrit uit. Dit defect kan ook optreden bij andere voertuigmodellen met dezelfde constructie.

Neem in dit verband altijd de reparatievoorschriften van de voertuigfabrikant in acht!
