## Opel Astra-J Sports Tourer - Displaycode-16

### Gegevensblad

| Symptoom | Displaycode -16 |

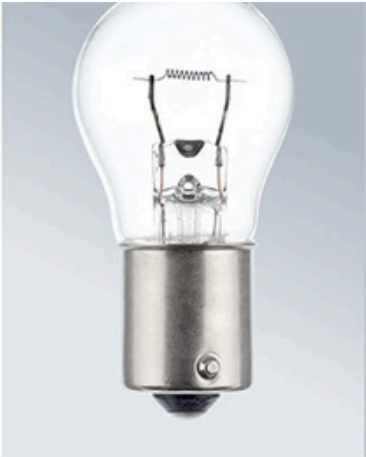
Afb.3: P21W gloeilamp

Vervang gloeilamp P21W(afb.3). Controleer de stekkercontacten op corrosie.

Controleer de werking van de verlichting en vervang in dit geval de gloeilamp van het remlicht. Open daartoe de achterste binnenbekleding en draai de twee vleugelhoeken los(afb.2). Trek vervolgens het combinatieachterlicht naar achteren uit de carrosserie van het voertuig.
