# Opel Astra K - Geluiden in de auto

## Gegevensblad

| Voertuigmodel | Astra K |

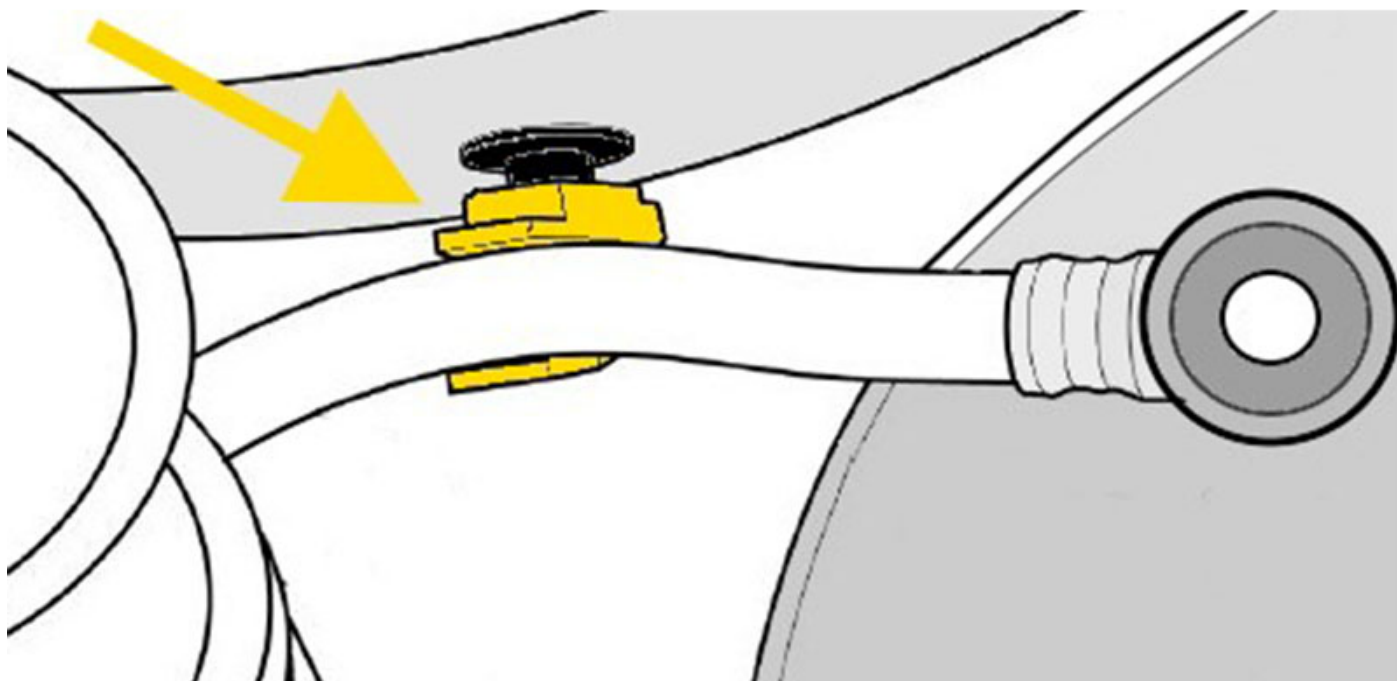
De oorzaak van het geluid is de onvoldoende bevestiging van de vacuümleiding van de rembekrachtiger, als gevolg van een defecte bevestigingsclip (zie foto).

Onvoldoende bevestiging van de vacuümleiding van de rembekrachtiger, te wijten aan een defecte bevestigingsclip.

Oplossing: De oude borgclip door een nieuwe (gemodificeerde) vervangen.shy /> OE-onderdeelnummer: 2073033

Daarna moet een testrit worden uitgevoerd om de reparatiemaatregel te controleren
