# Opel Insignia - Storing achterklep

## Gegevensblad

## Achterklep bereikt eindstand niet

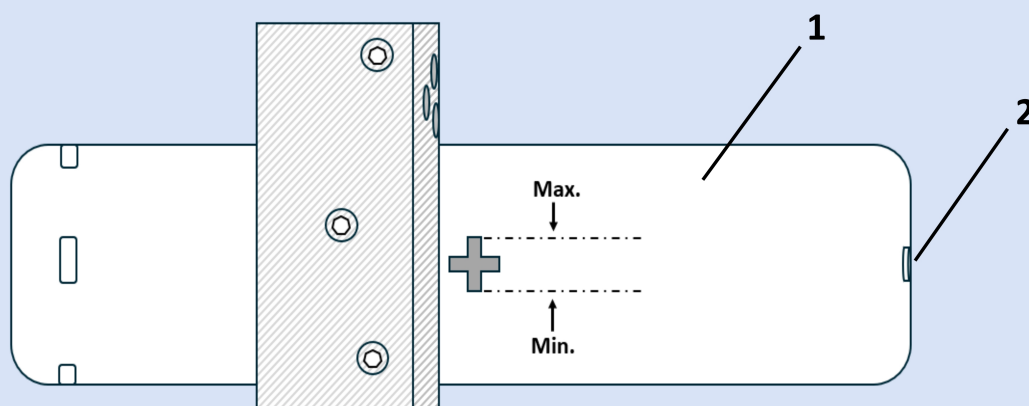
De hydraulische pomp bevindt zich achter de zijpanelen rechts in de bagageruimte. Om de oliepeilinstelling correct uit te voeren, moet de pomp volgens de instructies van de fabrikant uit het voertuig worden uitgebouwd en horizontaal ten opzichte van het "+"-teken op het expansievat (1) op een recht, schoon oppervlak worden gelegd. Laat de pomp één minuut in deze positie staan. Het oliepeil moet na de aangegeven wachttijd op het maximale peil staan. Als dit niet het geval is, moet het vulniveau worden gecorrigeerd.

Draai hiervoor de pompeenheid met de vulplug (2) naar boven en draai deze los. Vul door de fabrikant goedgekeurde hydraulische olie bij tot aan de aangegeven maximale vulstandmarkering. Zorg ervoor dat er geen vuil in het vat komt tijdens het vullen. Schroef de vulplug weer vast en installeer de pomp opnieuw zonder de bekleding te installeren om de werking te controleren. Door de achterklep enkele keren te bedienen, wordt het systeem weer gevuld met olie.

Controleer vervolgens opnieuw het oliepeil in het expansievat. Vul indien nodig opnieuw olie bij en beweeg de achterklep opnieuw. Na deze maatregelen moet de achterklep weer zonder problemen openen en sluiten. Nadat het oliepeil is ingesteld, controleert u de hydraulische leidingen, verbindingen en de hydraulische demper visueel op olieverlies. Als hier afwijkingen zichtbaar zijn, moeten de defecte onderdelen worden vervangen.
