## Opel Insignia - knarsend geluid uit de motorruimte bij lastwisseling

| Gegevensblad | |
|---|---|
| Voertuigmodel | Insignia A |
| Motorcode | A16 LET |

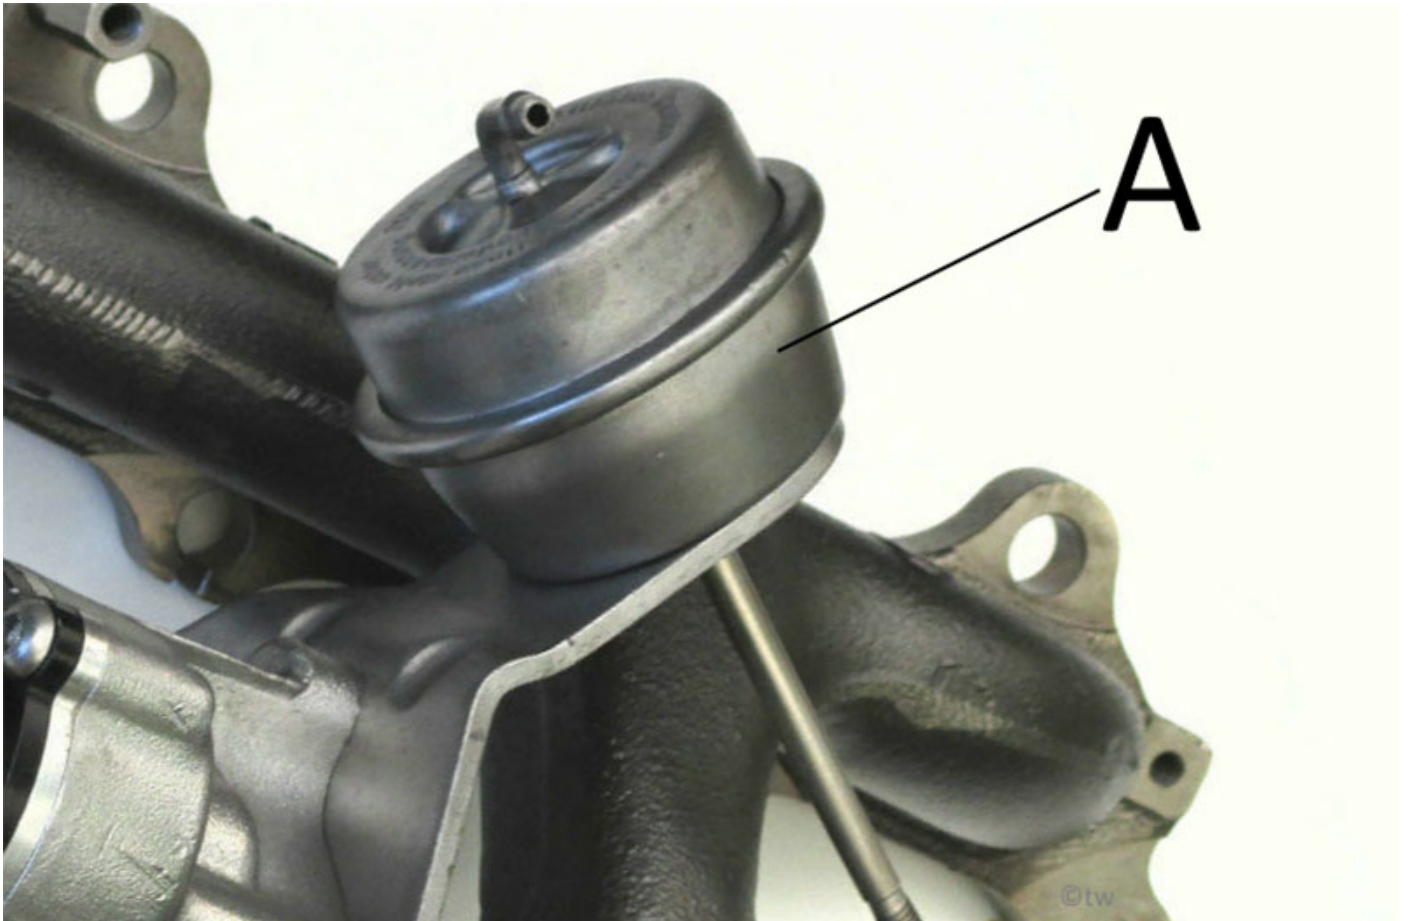
Als de bovengenoemde storing wordt vastgesteld, kan dit worden veroorzaakt door een defect in het vacuümsysteem voor de aansturing van de turbocompressor.  
De vacuümdoos op de actuator van de turbocompressor (A) is via vacuümleidingen en kleppen verbonden met een vacuümreservoir. Lekkage als gevolg van veroudering of defecte onderdelen kunnen leiden tot een verkeerde aansturing, waardoor het knarsende geluid ontstaat.  
In dit geval moet het vacuümsysteem in geïnstalleerde toestand worden getest met een vacuümhandpomp. Als uit de test blijkt dat het vacuüm uit zichzelf afneemt, moeten de defecte componenten worden vervangen.
