# **Opel Meriva-B: Storingscode: C0298**

**Opel Meriva-B**

**Bouwjaar 2010-2013**

**Storingscode: C0298**

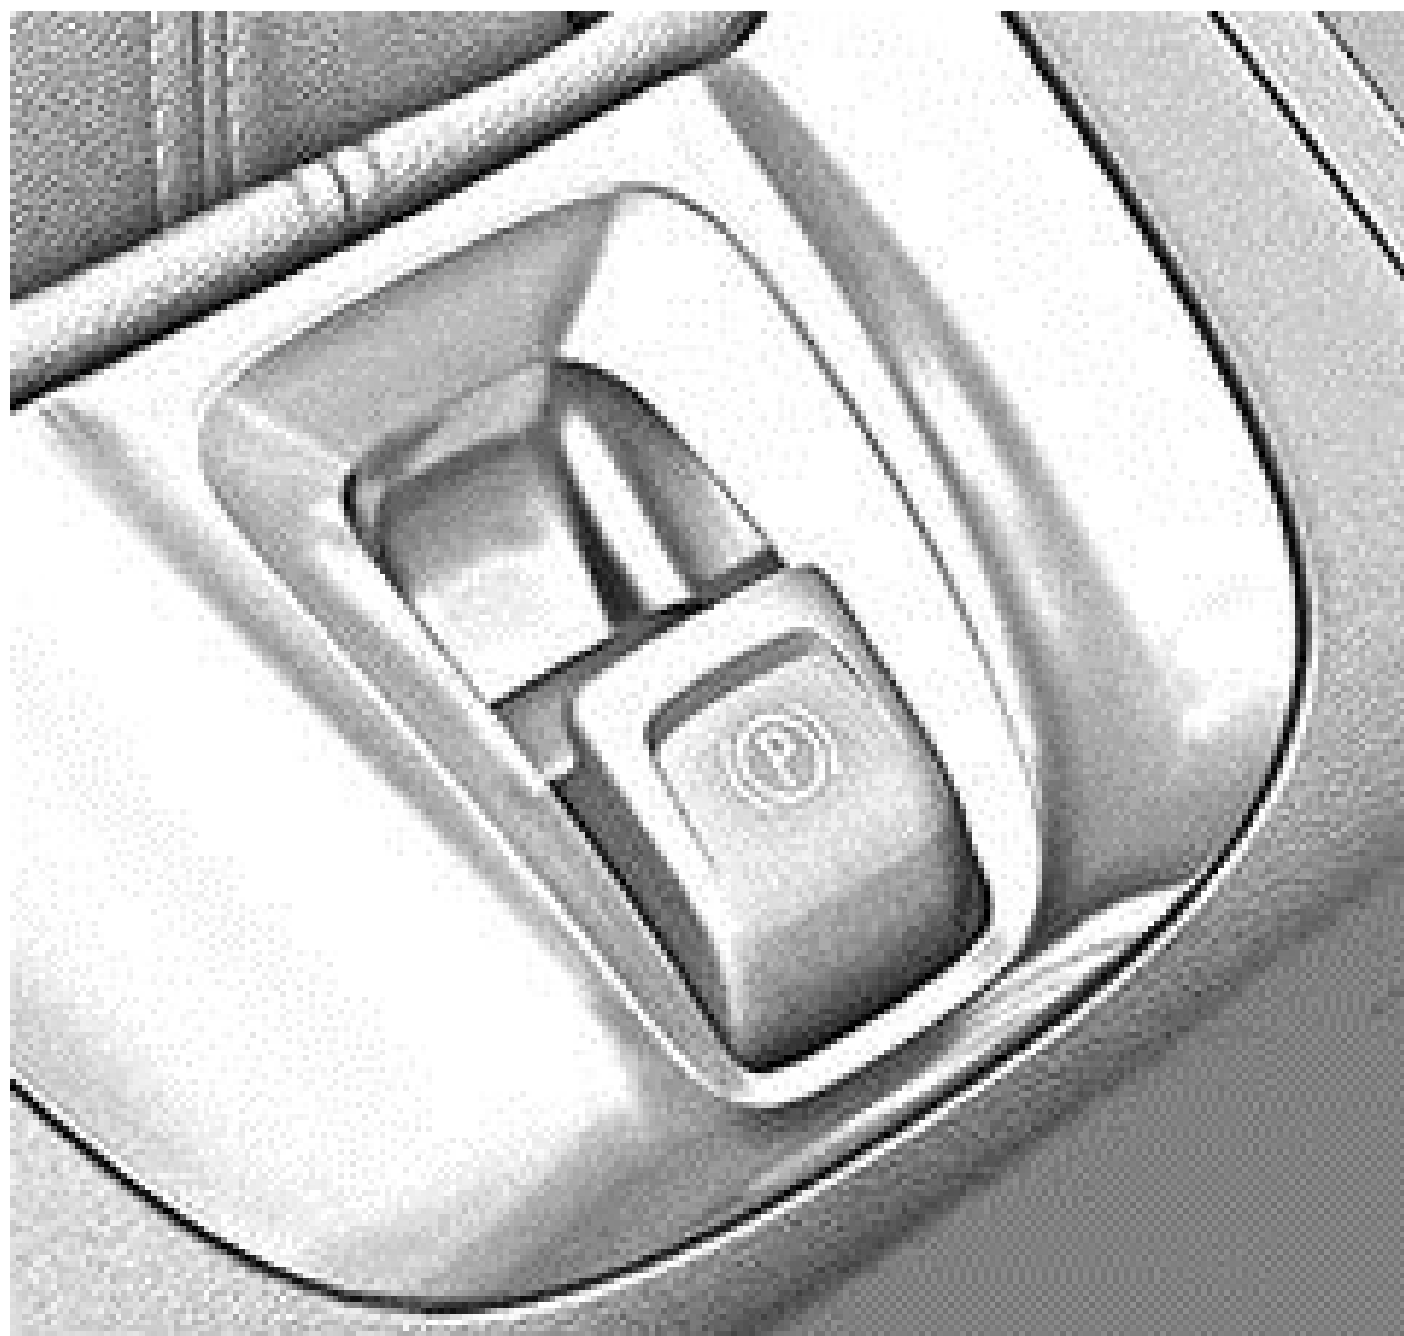
Wanneer dit probleem bij de bovengenoemde voertuigen wordt vastgesteld, wordt dit mogelijk veroorzaakt doordat de schakelaar van de elektrische parkeerrem niet goed functioneert.

Een vervorming van de chromen afdekking kan tot gevolg hebben dat de schakelaar klem komt te zitten.

Als wordt geconstateerd dat er hier niet genoeg ruimte is, moeten de chromen afdekking en de bekleding worden vervangen.
