# Opel Vectra C - Accu ontlaadt zich | HELLA

Opel

Vectra C

Accu ontlaadt zich

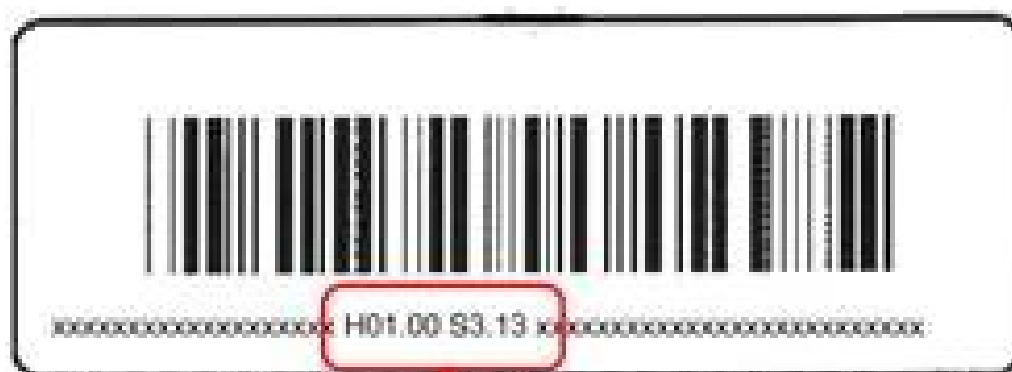
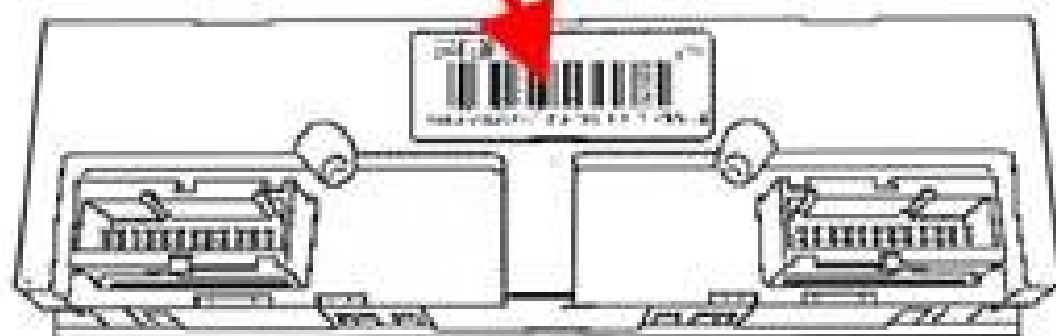
Een defect aan de regeleenheid van de elektronische airconditioning kan in sommige gevallen de oorzaak van een lege accu zijn. Een spontaan opgetreden verandering van de bedrijfstoestand kan tot een permanent stroomverbruik van 75 mA leiden. In dit geval moet de software aan de hand van het typeplaatje (zie afb.) gecontroleerd worden.

Als onder de streepjescode het versienummer "S3.10" of "S3.12" staat, moet de ECC-eenheid vervangen worden.

Als de ECC-eenheid al door een geautoriseerde werkplaats is vervangen, dan is dit met een witte punt op het deksel van de zekeringkast in de motorruimte aangegeven.
