# Opel Zafira B - Functiestoring bij de luchtre circulatieklep | HELLA

**Opel**

**Zafira B**

## **Functiestoring bij de luchtre circulatieklep**

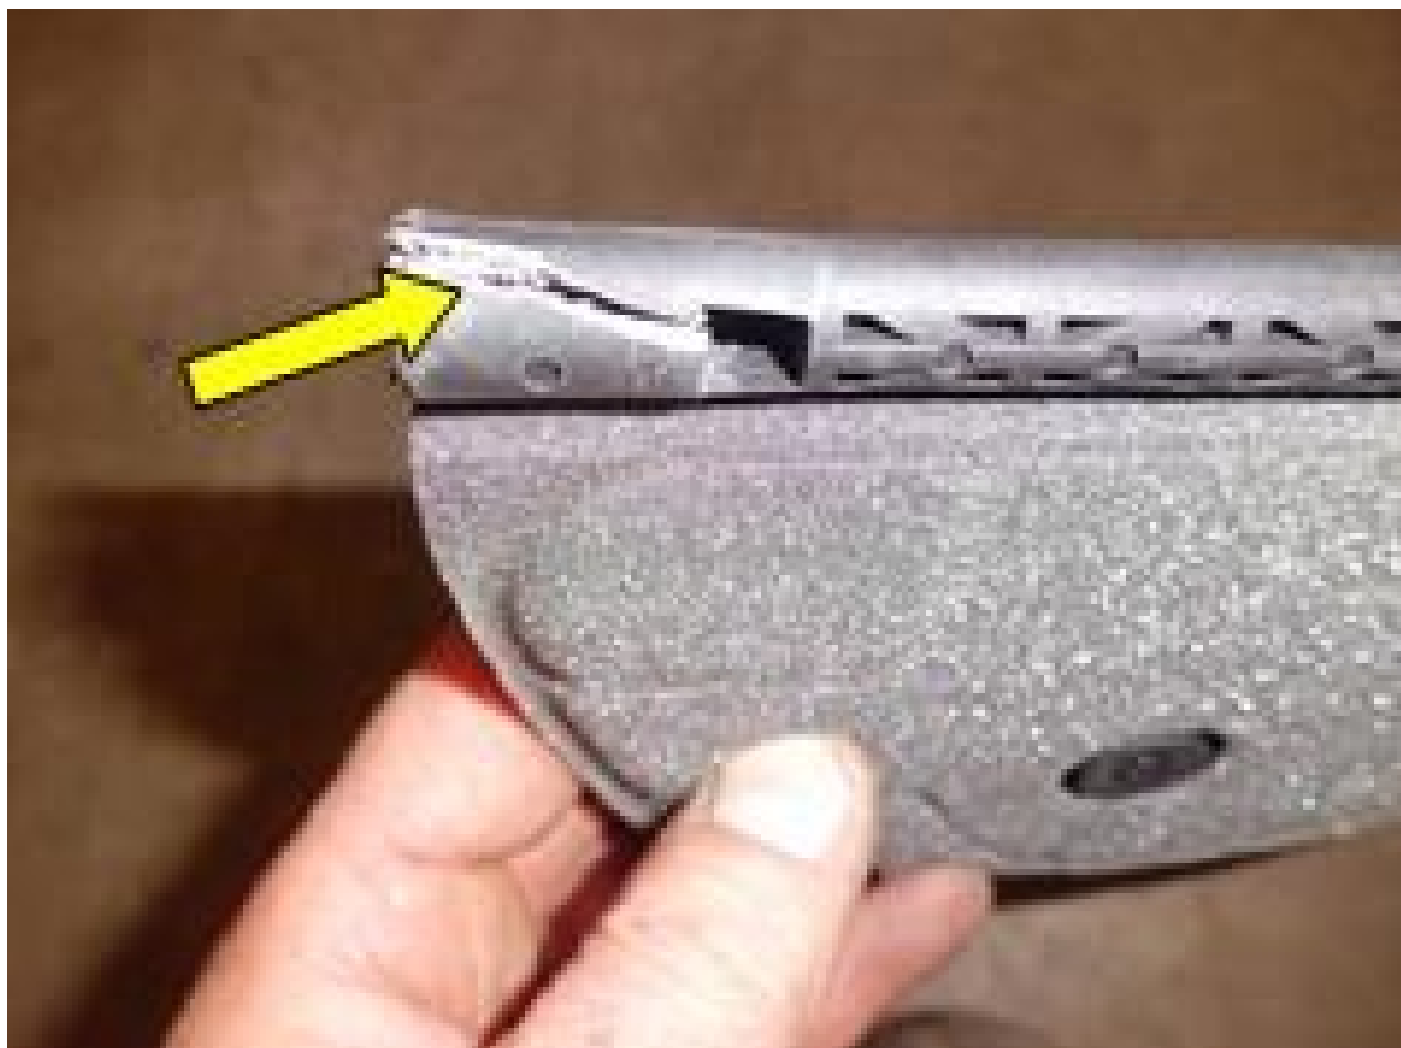
Bij bovengenoemde voertuigen leidt een beschadigde aandrijving (afbeelding 1) tussen de luchtre circulatieklepas en de luchtre circulatieklep tot een onjuiste werking.
