# Opel Zafira C - Koelvloeistofverlies | HELLA

Zafira C

## Koelvloeistofverlies

### Koeler voor uitlaatgasrecirculatie (EGR)

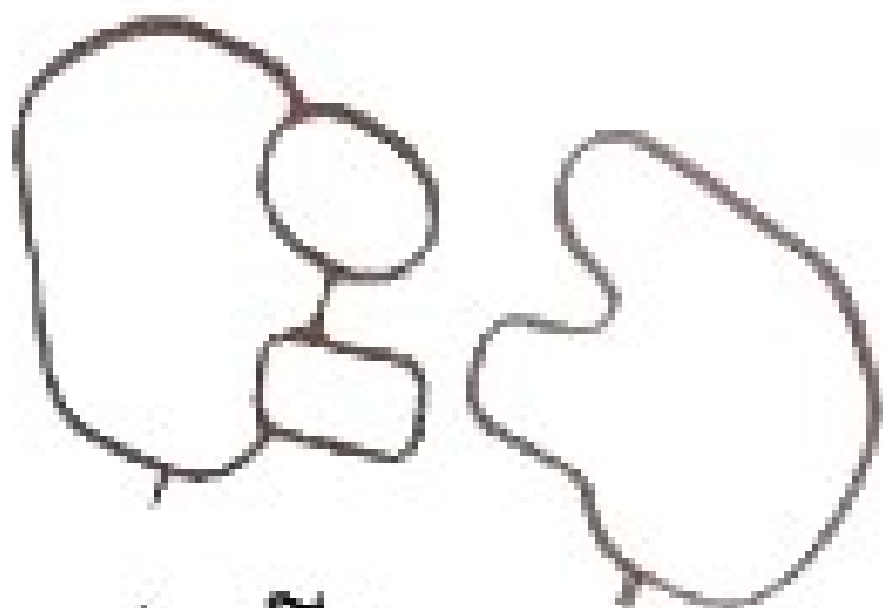
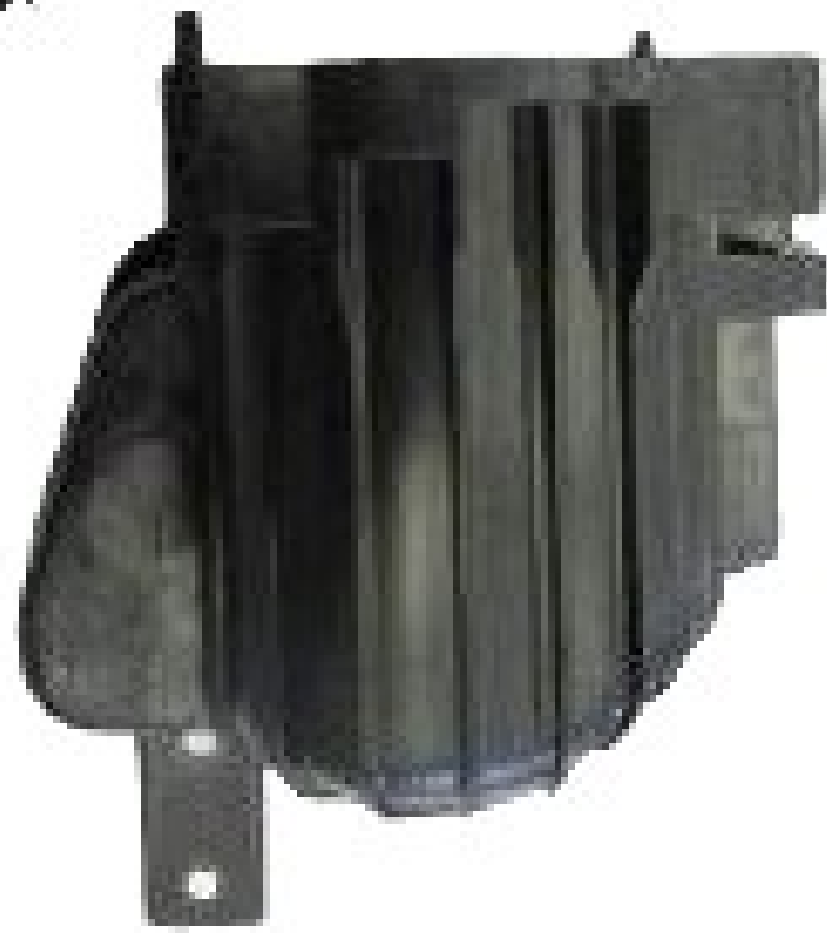
Bij de bovengenoemde voertuigen kan er in de buurt van de uitlaatgasrecirculatiekoeler (EGR-koeler) koelvloeistofverlies optreden. Bij controle van het koelsysteem moet speciale aandacht worden besteed aan de behuizing van de EGR-koeler. Hier kan een scheur in zitten, waardoor er koelvloeistofverlies optreedt.

Om dit probleem op te lossen, moet als volgt te werk worden gegaan en moet er een reparatieset (foto) worden gebruikt die bestaat uit een behuizing, 2 pakkingen en 2 clips.

- Laat de motor afkoelen.
- Bouw de EGR-koelerbehuizing uit (vang de koelvloeistof op).
- Verwijder de EGR-koeler uit de behuizing.
- Reinig de pakkingvlakken.

Reparatieset (onderdeelnr.: 55590953) gebruiken:

- Bouw de EGR-koeler in de nieuwe behuizing in.
- Bouw de koelerbehuizing in. Gebruik hierbij de nieuwe pakkingen.
- Vul het koelsysteem met koelvloeistof.
- Ontlucht het koelsysteem.
- Voer een lektest uit.
