# Range Rover Sport V8 - Geluid (kraken/ piepen) in het instrumentenpaneel | HELLA

Range Rover

Sport V8 – 4,2L(2006-2008) en LR3(2005-2008)

Geluid (kraken/piepen) in het instrumentenpaneel

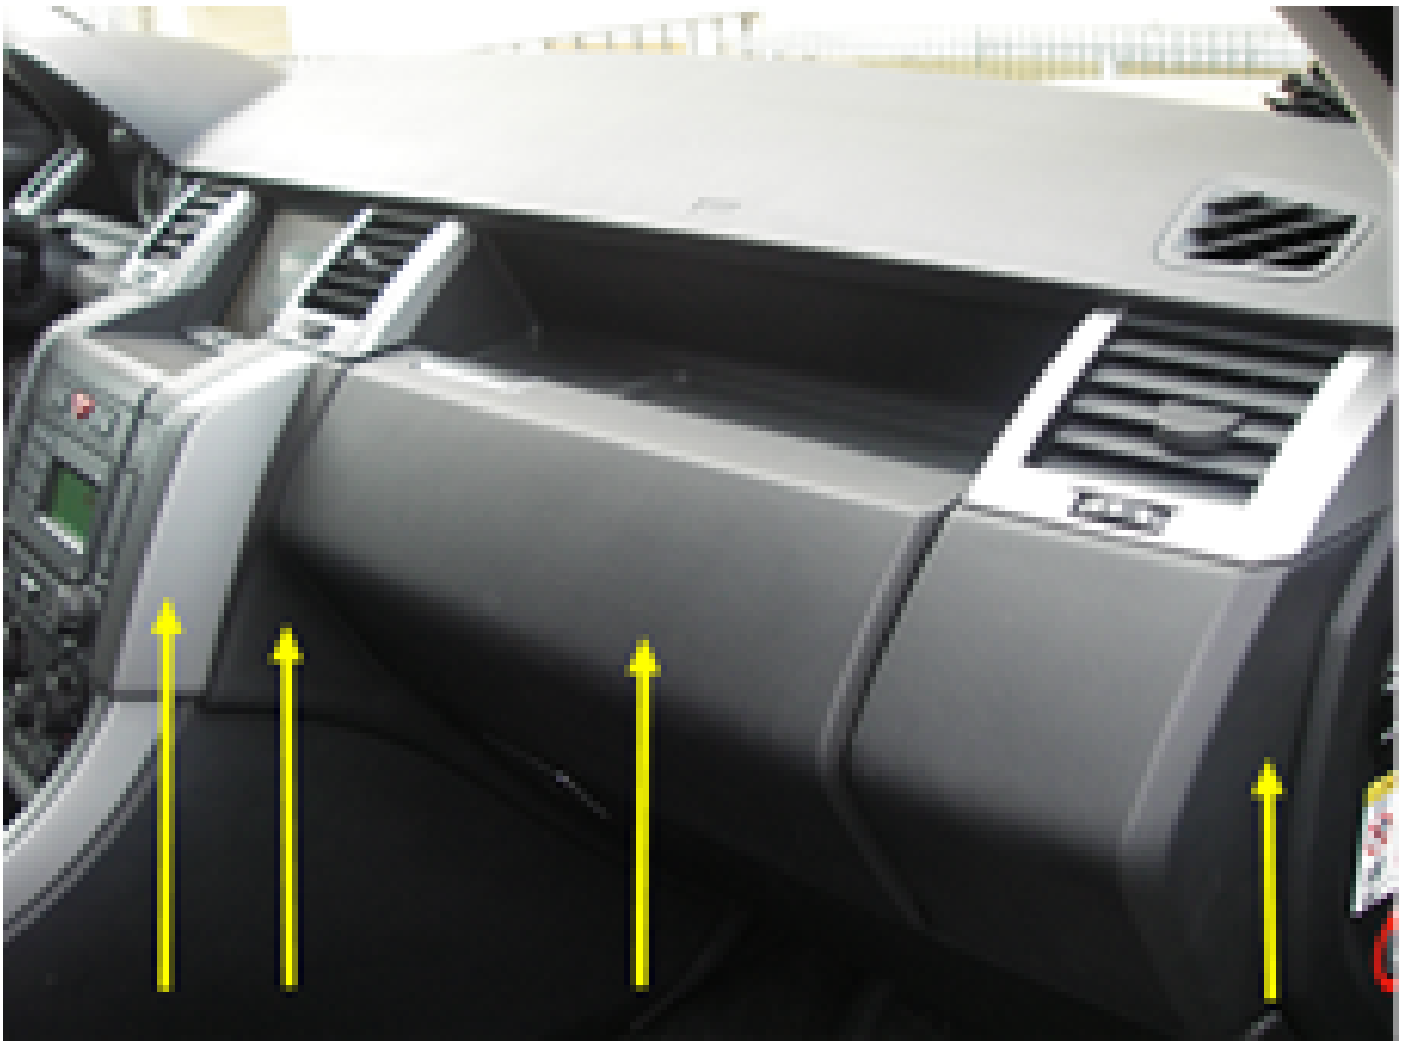
Ontstaan bij de Range Rover Sport (modelserie zie hierboven.) Geluiden - kraken, piepen; exacte locatie moeilijk te achterhalen - in het instrumentenpaneel, gaat het waarschijnlijk om vervuiling tussen de aandrijfstangen van de luchtcirculatieklep. Dit geluid versterkt opvallend bij het omschakelen van de airco naar recirculatie.

- Smering van de aandrijfstangen van de circulatieklep.

- Hiervoor het handschoenenvak, de zijbekleding van de audio-installatie, de afdekpanelen van de rechter middenconsole en de afdekpanelen van het handschoenenvak uitbouwen (posities, zie foto).
- Na het uitbouwen het contact inschakelen en de airco instellen op verse lucht.
- De aandrijfstangen zijn nu zichtbaar.
- Contact uitschakelen en de stangen insmeren met goedgekeurd smeermiddel.
- Contact opnieuw inschakelen en airco meerdere keren (maximaal 10 keer) van verse lucht omschakelen naar circulatie.
- Ontstaat het geluid niet meer, de onderdelen weer inbouwen.
