# Renault, Citroen, Peugeot - Slechte remwerking van de bedrijfs- en handrem | HELLA

Alle modellen met trommelrem

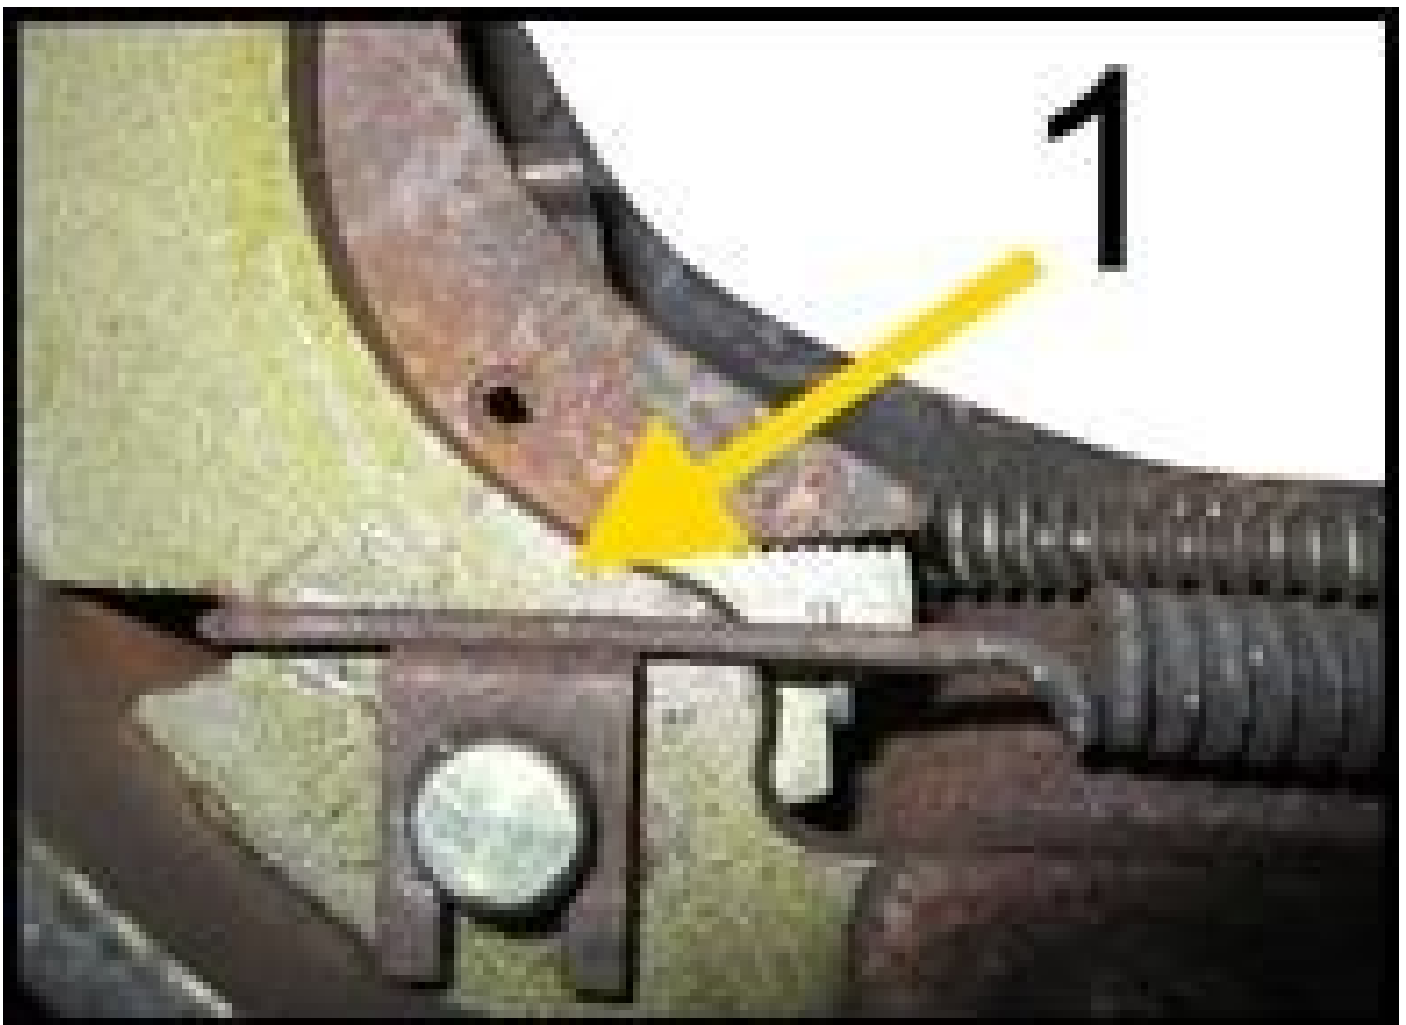
Wanneer bij deze voertuigmodellen een van de bovengenoemde storingen optreedt, kan dit komen doordat de borgbeugel verticaal op de remschoen is gemonteerd (afb. 1).

De onderste remschoenvaar drukt op de borgbeugel, waardoor het stelement niet of niet goed kan bewegen. Ook kan er sprake zijn van doorslippen bij het stellen, waardoor de vertanding beschadigd kan raken. In dit geval moet de stand van de borgbeugel worden gecorrigeerd.
