## Seat Ateca - Geluid in de buurt van de voorportieren

### Seat Ateca Geluid in de buurt van de voorportieren met instructies en advies

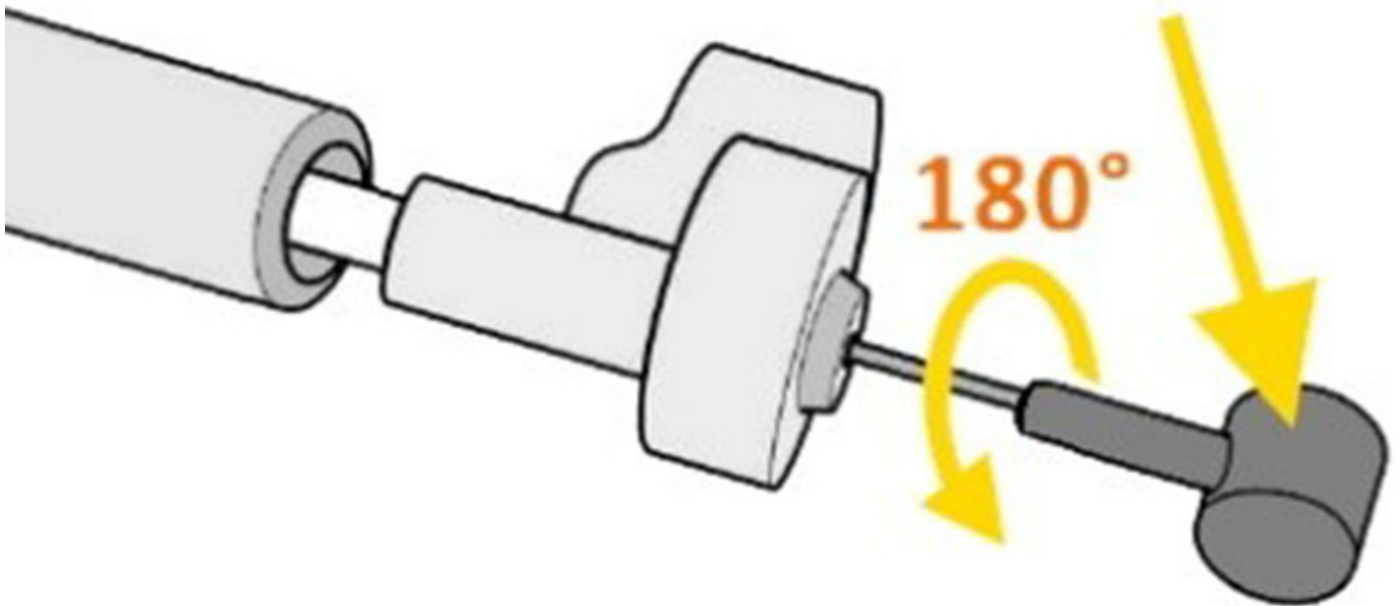
In dit geval is de oorzaak van het geluid dat de verbinding tussen de kabelnippel (ontgrendelingskabel, zie foto, pijl) en de bevestiging van de deuropener te veel speling in de houder heeft.

De binnenkabel op de kabelnippel 180° tegen de wijzers van de klok in draaien

- de binnenbekleding van het voorportier demonteren volgens de instructies van de voertuigfabrikant.
- de ontgrendelingskabel demonteren en de binnenkabel op de kabelnippel 180° tegen de wijzers van de klok in draaien (zie foto).
- de ontgrendelingskabel en de binnenbekleding van de voordeur weer in omgekeerde volgorde monteren.
