## Suzuki Grand Vitara - Motor oververhit / slechte werking van de verwarming: Ontluchten van het koelsysteem

| Gegevensblad | |
|---|---|
| Fabrikant | Suzuki |
| Voertuigmodel | Grand Vitara |
| Motor | Alle dieselmotoren |

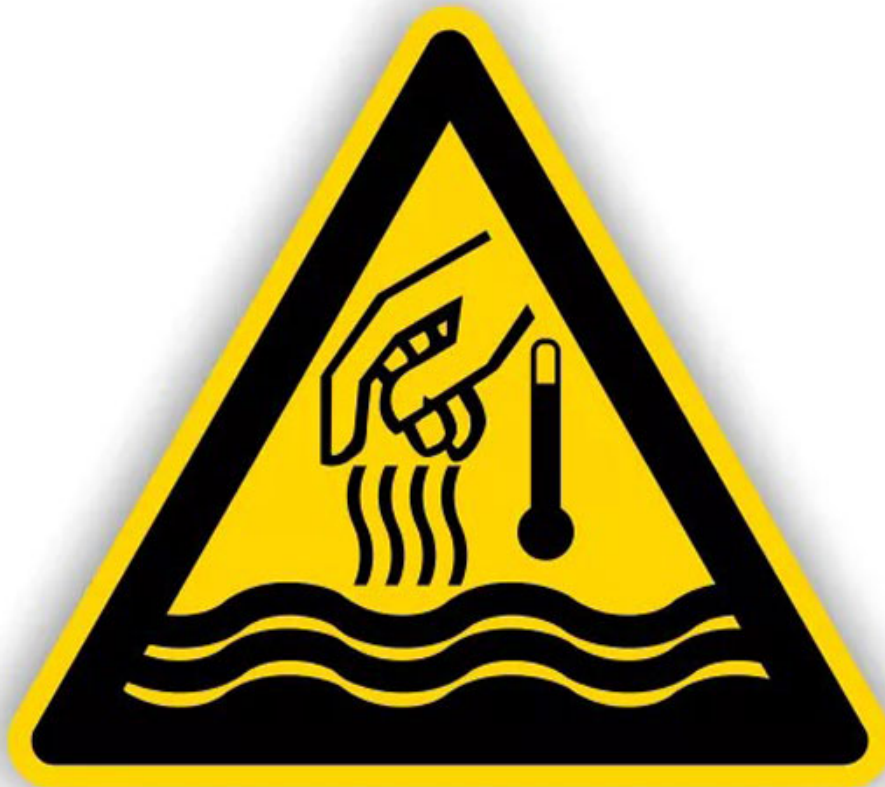
- Laat de motor resp. de koelvloeistof afkoelen!
- Schroef de dop van het koelvloeistof-expansievat langzaam los en verwijder deze ([afb. 1](#)). Let op: systeem staat onder druk! ([afb. 2](#))
- Draai de ontluchtingsschroef van de thermostaat los; deze bevindt zich aan de achterkant van de motor.
- Vul het koelvloeistofreservoir met koelvloeistof (water-antivriesmengsel) totdat het bij de ontluchtingsschroef uittreedt ([afb. 3](#))
