# VW Golf IV - Circulatiefunctie | HELLA

Golf IV

## Circulatiefunctie

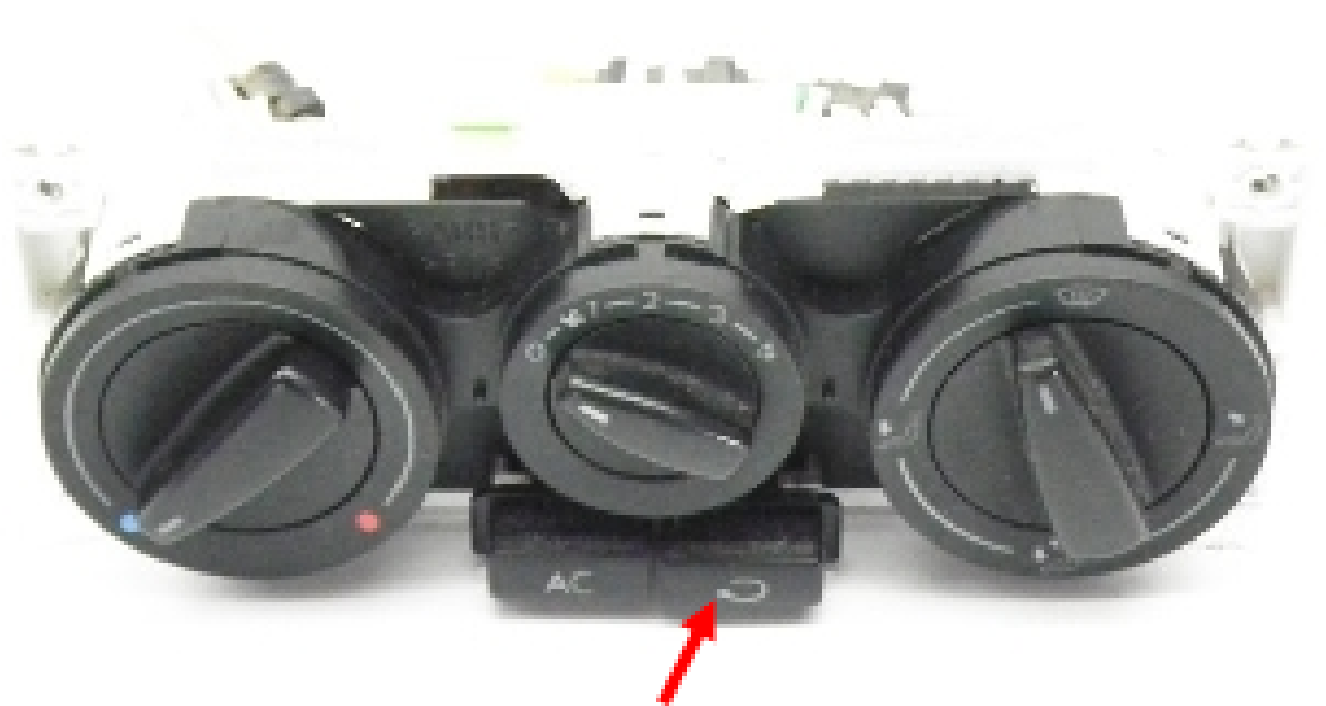
Bij bovenstaande voertuigen kan het zo lijken dat debr /> circulatiefunctie is uitgevallen.

Het controlelampje in de circulatieschakelaar (afbeelding) bij bovenstaande voertuigen kan vroegtijdig uitvallen. Dit geeft aanleiding te denken dat er een elektrische storing is in de schakelaar.

Vóór het vervangen van de schakelaar of het uitgebreid foutzoeken, moet de werking van de gloeilamp worden gecontroleerd, resp. moet deze worden vervangen.
