# VW Polo (6R/6C) - Uitlaatgasrecirculatiekoeler | HELLA

**VW**

**Polo (6R/6C)**

**Uitlaatgasrecirculatiekoeler**

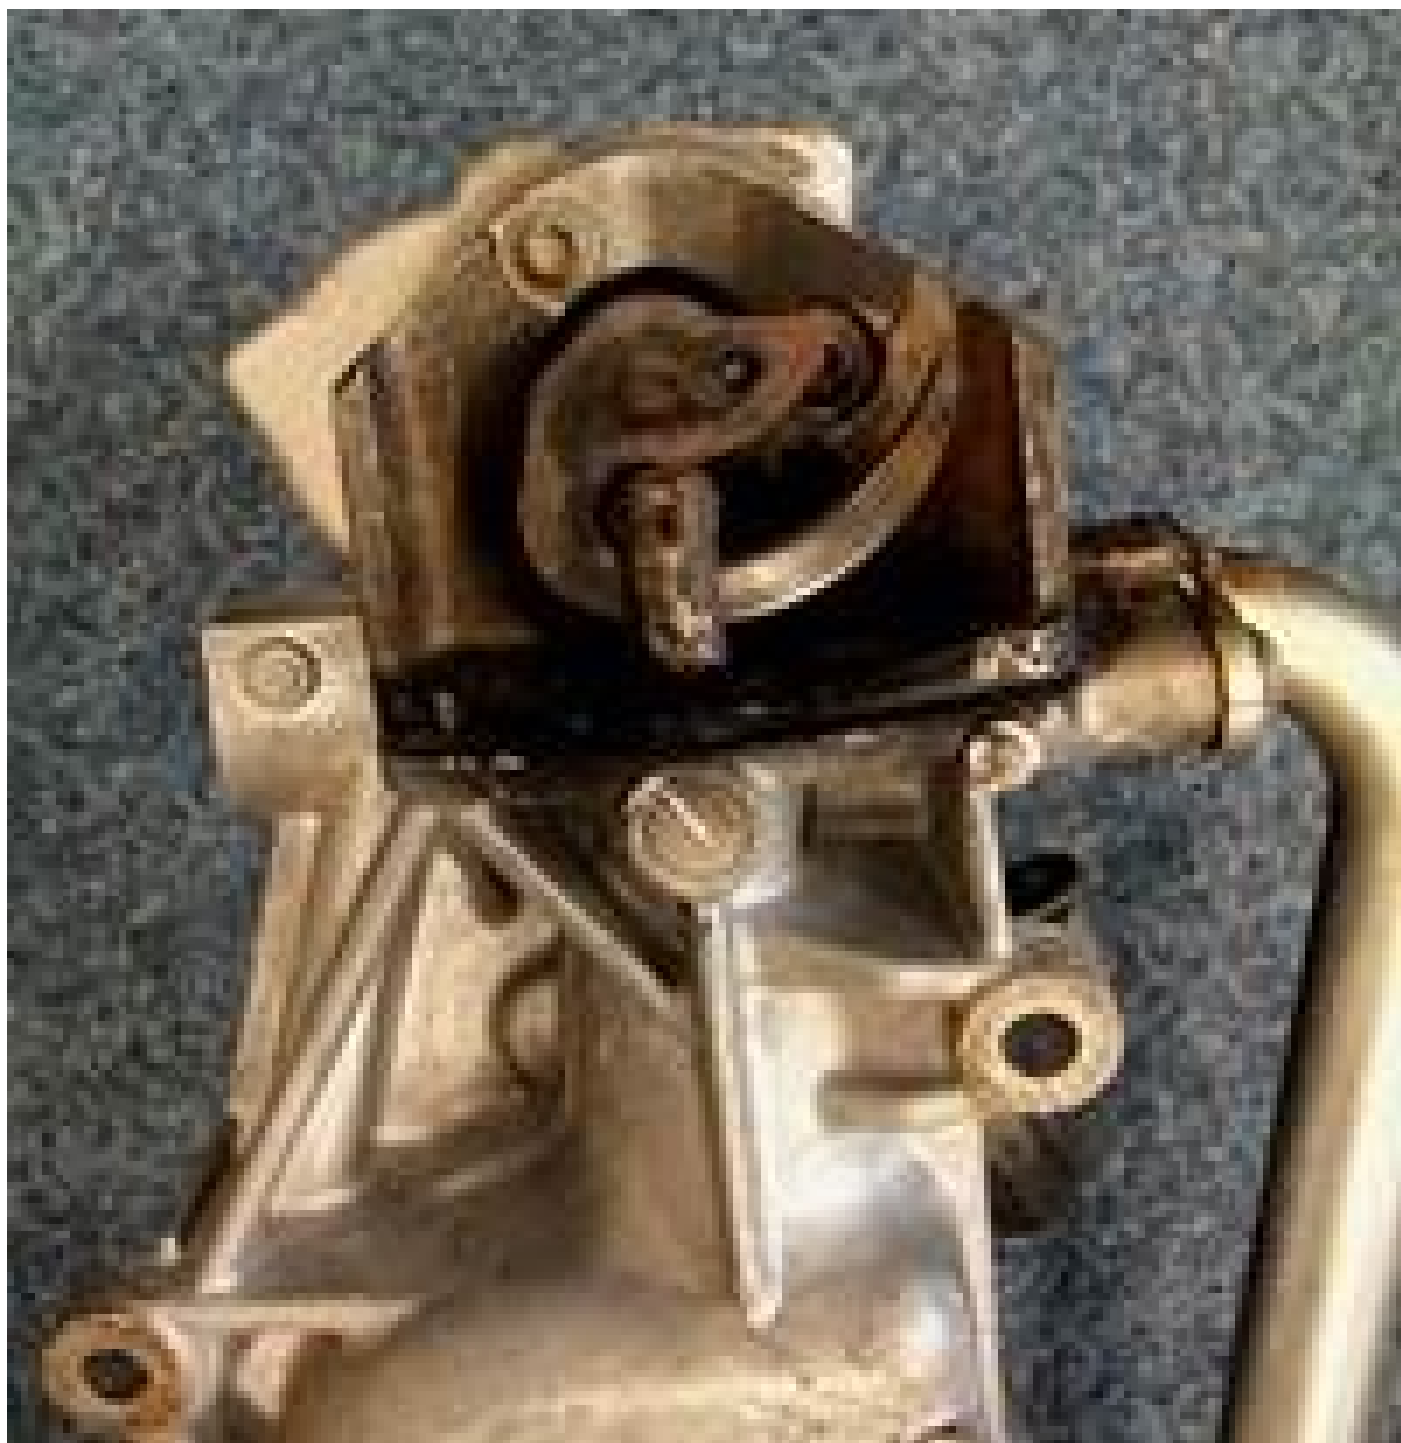
img src="[ioID]FD52A93DEAE5405198C100C5F0BF8F87/bi\_nl\_airco\_vw\_polo\_agrkuehler001.jpg" alt="" class="img-responsive withoutBorder" />img src="[ioID]FD52A93DEAE5405198C100C5F0BF8F87/bi\_nl\_airco\_vw\_polo\_agrkuehler002.jpg" alt="" class="img-responsive withoutBorder" /> Afbeelding 1

De eenheid van de uitlaatgasrecirculatiekoeler (EGR-koeler) beschikt over een vacuümdoos en een elektrische servomotor (afbeelding1). De controle van de EGR-koeler dient volgens de volgende criteria plaats te vinden:

- Interne carbonisatie
- Functie vacuümdoos
- Functie en besturing elektrische servomotor
- Externe en interne lekkages
