## VW Polo 9N - Onregelmatig lopende motor en mogelijke problemen met de uitlaatemissietest

### Motor loopt onregelmatig / Problemen bij de uitlaatemissietest (AU)

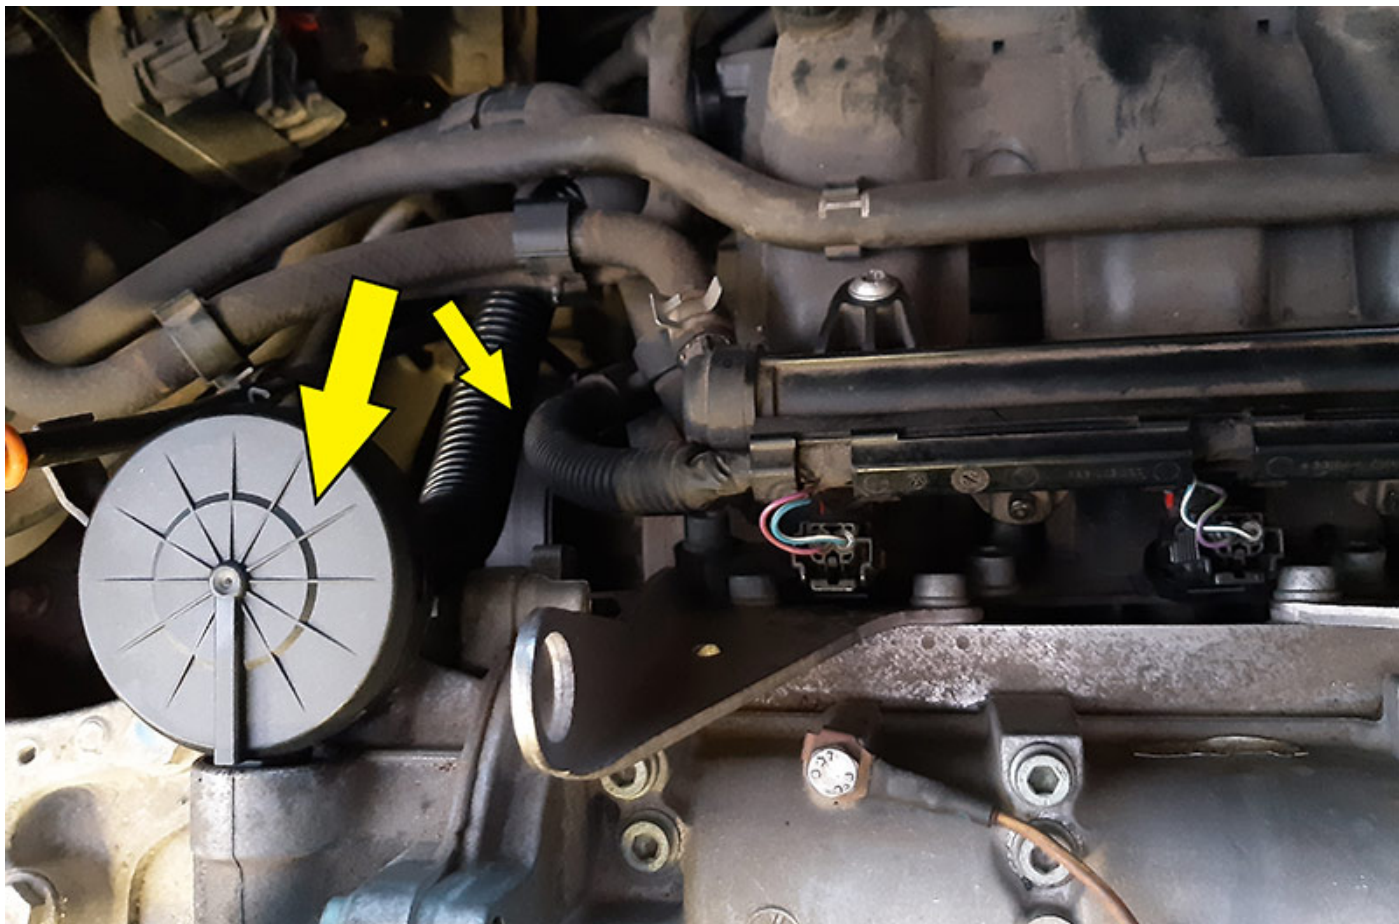
Een defecte kunststof slang van het ontluichtingsventiel op de motor ([afb. 1](#)) kan bij de bovengenoemde voertuigen de oorzaak zijn van een onregelmatig lopende motor. Het aanzuigen van "valse lucht" kan ook problemen veroorzaken bij de uitlaatemissietest. In dit geval kan het beschadigde, doorgesleten gebied ([afb. 2](#)) niet eenvoudig worden gelokaliseerd. Bovendien is het geluid dat door het lek wordt veroorzaakt ook niet altijd aanwezig of afhankelijk van het motortoerental/de motortrilling. Om dit te verhelpen, moet de bovenste motorafdekking worden verwijderd. Verwijder de twee schroeven van het ontluichtingsventiel (dat aan de bovenkant van de motor is bevestigd). Maak de ontluichtingsslang los van het inlaatspruitstuk. Ventiel inclusief de slang vervangen. Zorg ervoor dat de slang correct wordt gerouteerd.
