## VW T5 - Koelvloeistofthermostaat

### Gegevensblad

## Bedrijfstemperatuur wordt niet bereikt Thermostaat en koelvloeistofflens

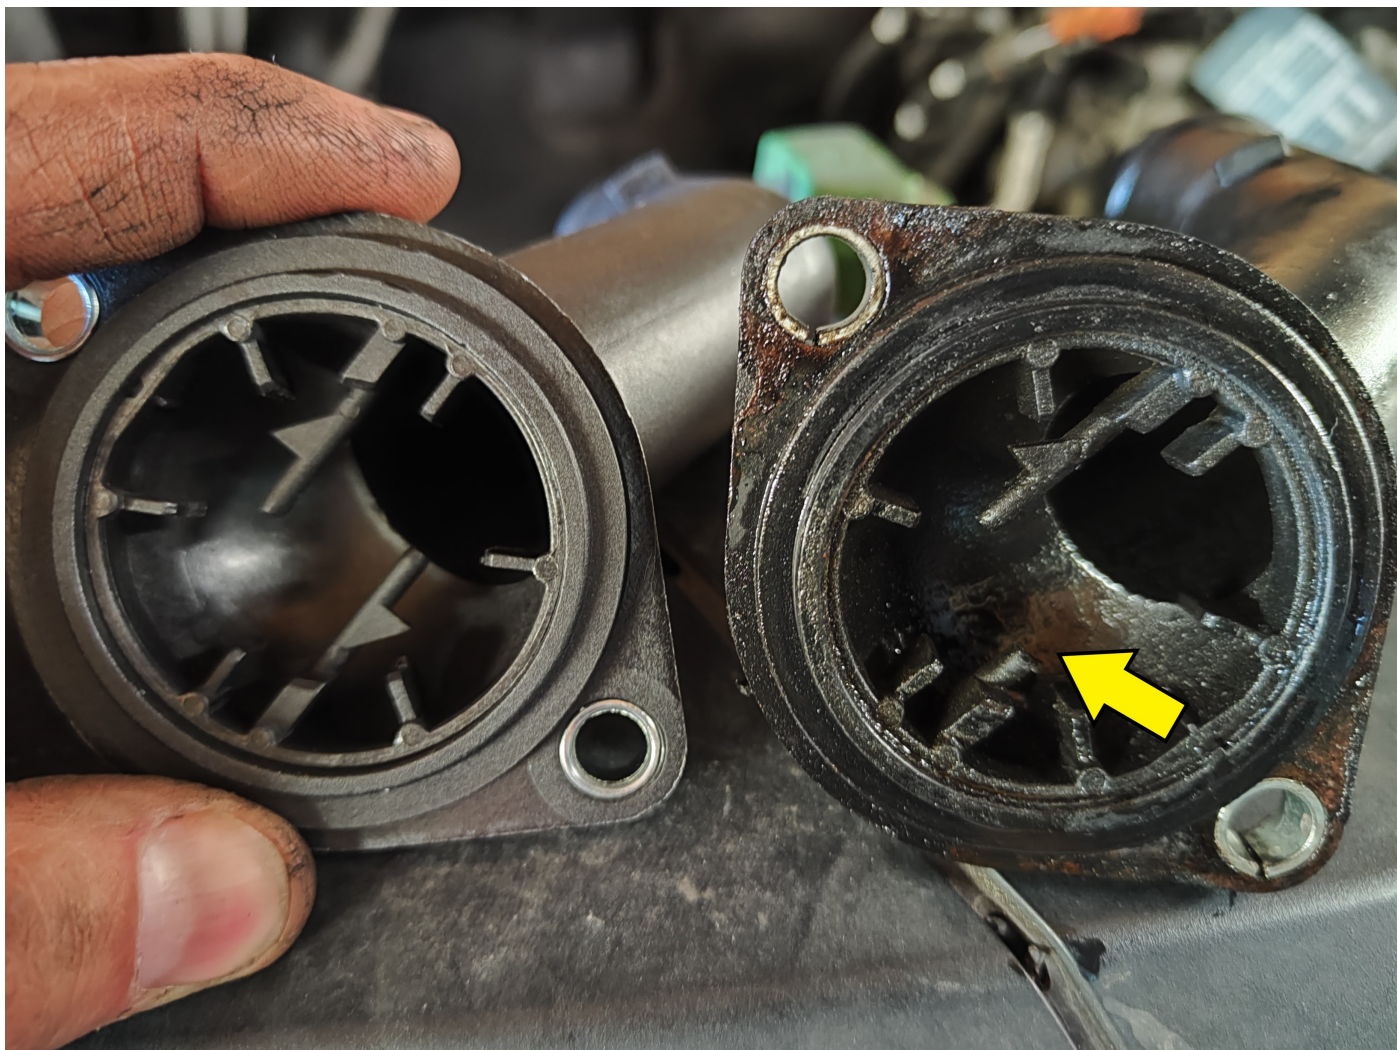
Kunststof geleider T5 koelvloeistofflens

Bij bovengenoemde voertuigen kan het gebeuren dat de bedrijfstemperatuur niet wordt bereikt. Soms geeft het temperatuurdisplay op de instrumentengroep een "koude motor" aan.  
De oorzaak ligt vaak bij de thermostaat, die niet goed sluit.  
De thermostaat bevindt zich op het motorblok, achter de dynamo.  
Na het verwijderen van de koelvloeistofflens kan de thermostaat samen met de afdichtring worden verwijderd.  
Voordat de nieuwe thermostaat wordt gemonteerd, moet de koelvloeistofflens worden geïnspecteerd.  
Vaak breekt hier een deel van de plastic geleider (montagehulp) af.  
Het is dan raadzaam om de flens te vervangen.
