# VW T5 - Probleem met de actieve koeling, voertuigruiten beslaan | HELLA

## VW T5

### met automatisch aircosysteem en sensor voor luchtkwaliteit

Probleem met de actieve koeling, voertuigruiten beslaan

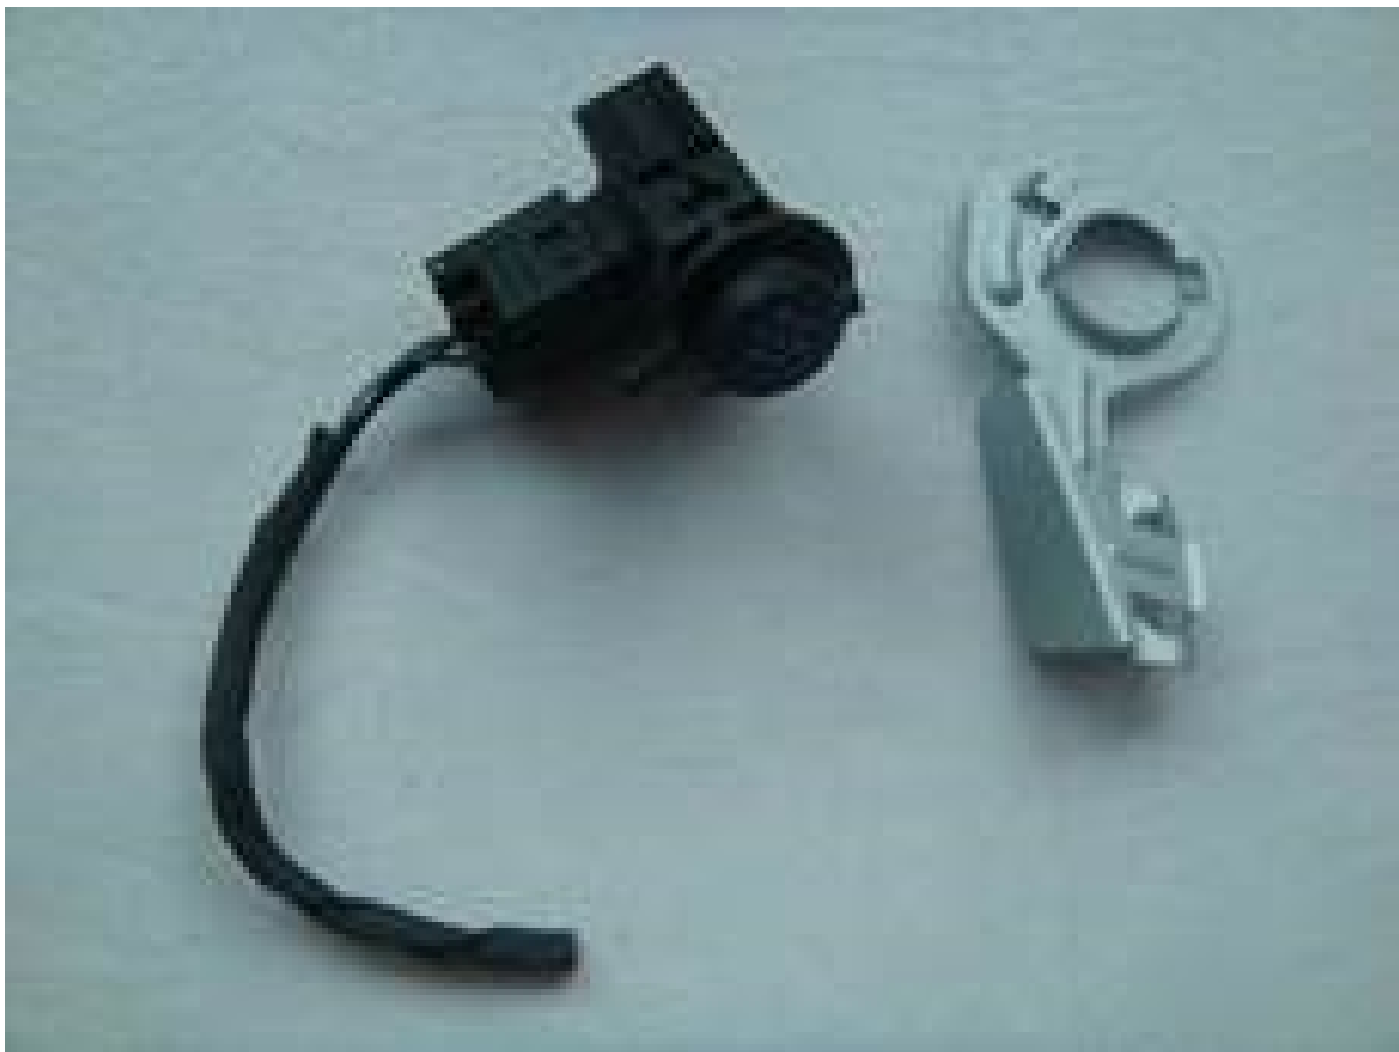
Sensor voor luchtkwaliteit (afbeelding).

Bij het voertuigtype VW T5, bouwjaar 2004 kunnen problemen met beslagen ruiten ontstaan door een defecte analysefunctie van de luchtkwaliteitsensor.

De in de sensormodule geïntegreerde analyse-elektronica reageert op veranderingen in de geleidbaarheid van de sensor.

Vanwege de constructie kan bij dit voertuig de werking, resp. de analyse van de luchtkwaliteitsensor door de invloed van spat- en druppelwater worden vervalst. (De luchtkwaliteitsensor is onder de voorruit in de buurt van de aanzuiging voor verse lucht geplaatst)

De werking van de luchtkwaliteitsensor controleren

Zekering 22 controleren

Aanbrengen van een spat- en druppelwaterbescherming bij de sensor.
