## VW T6 - Brandstofverlies

### Gegevensblad

## Voertuig ruikt naar diesel Brandstofverlies

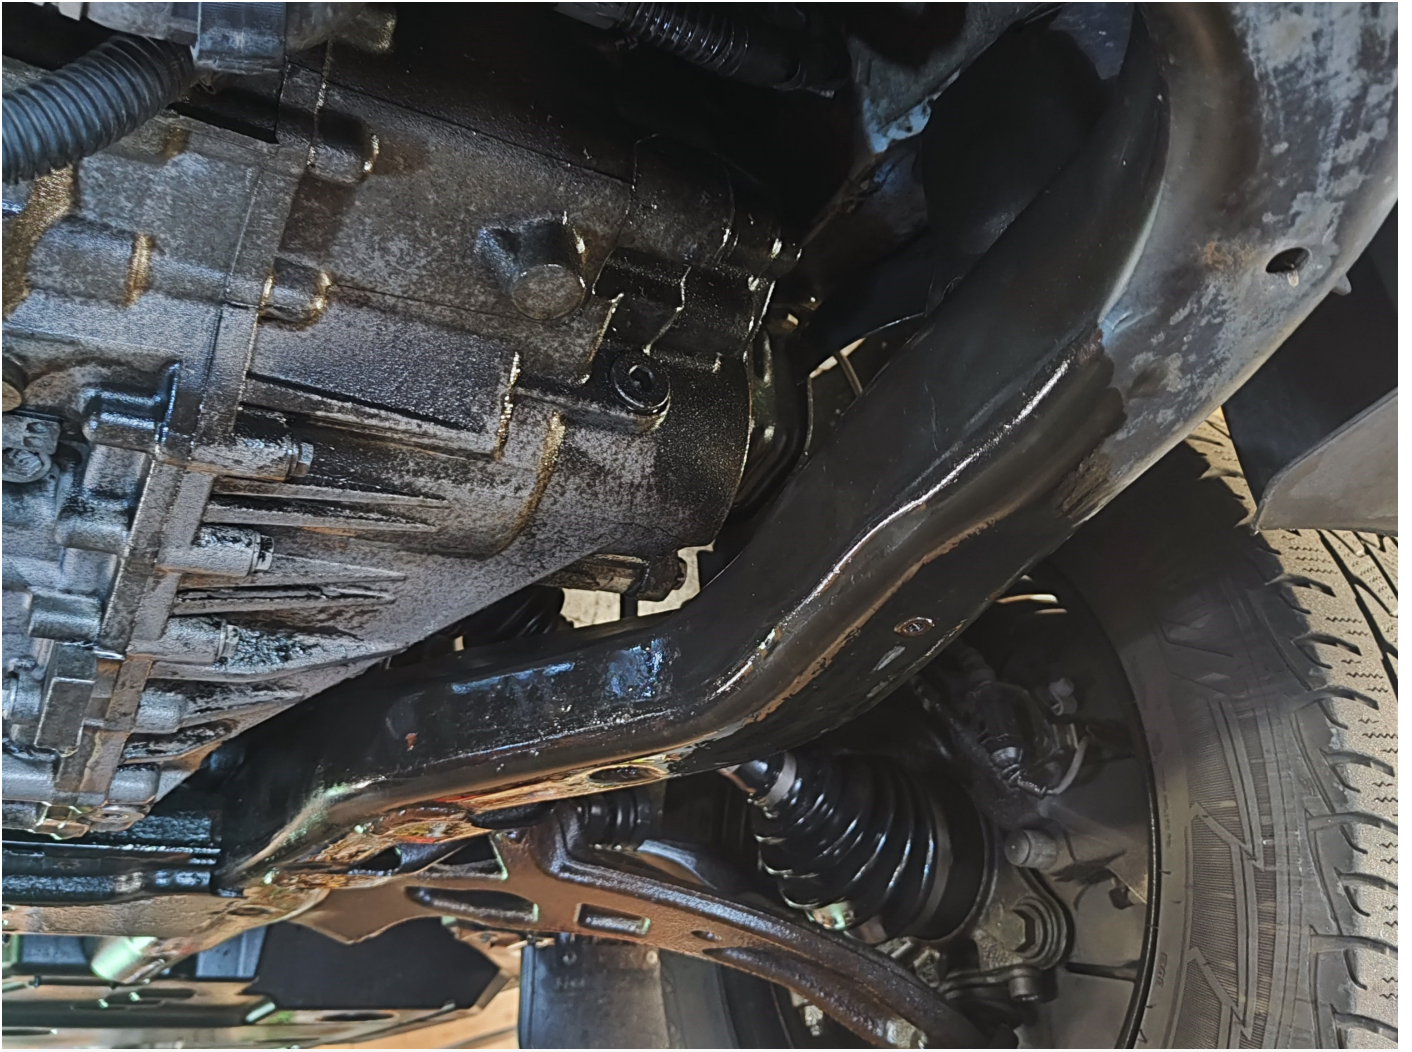
Brandstofverlies T6

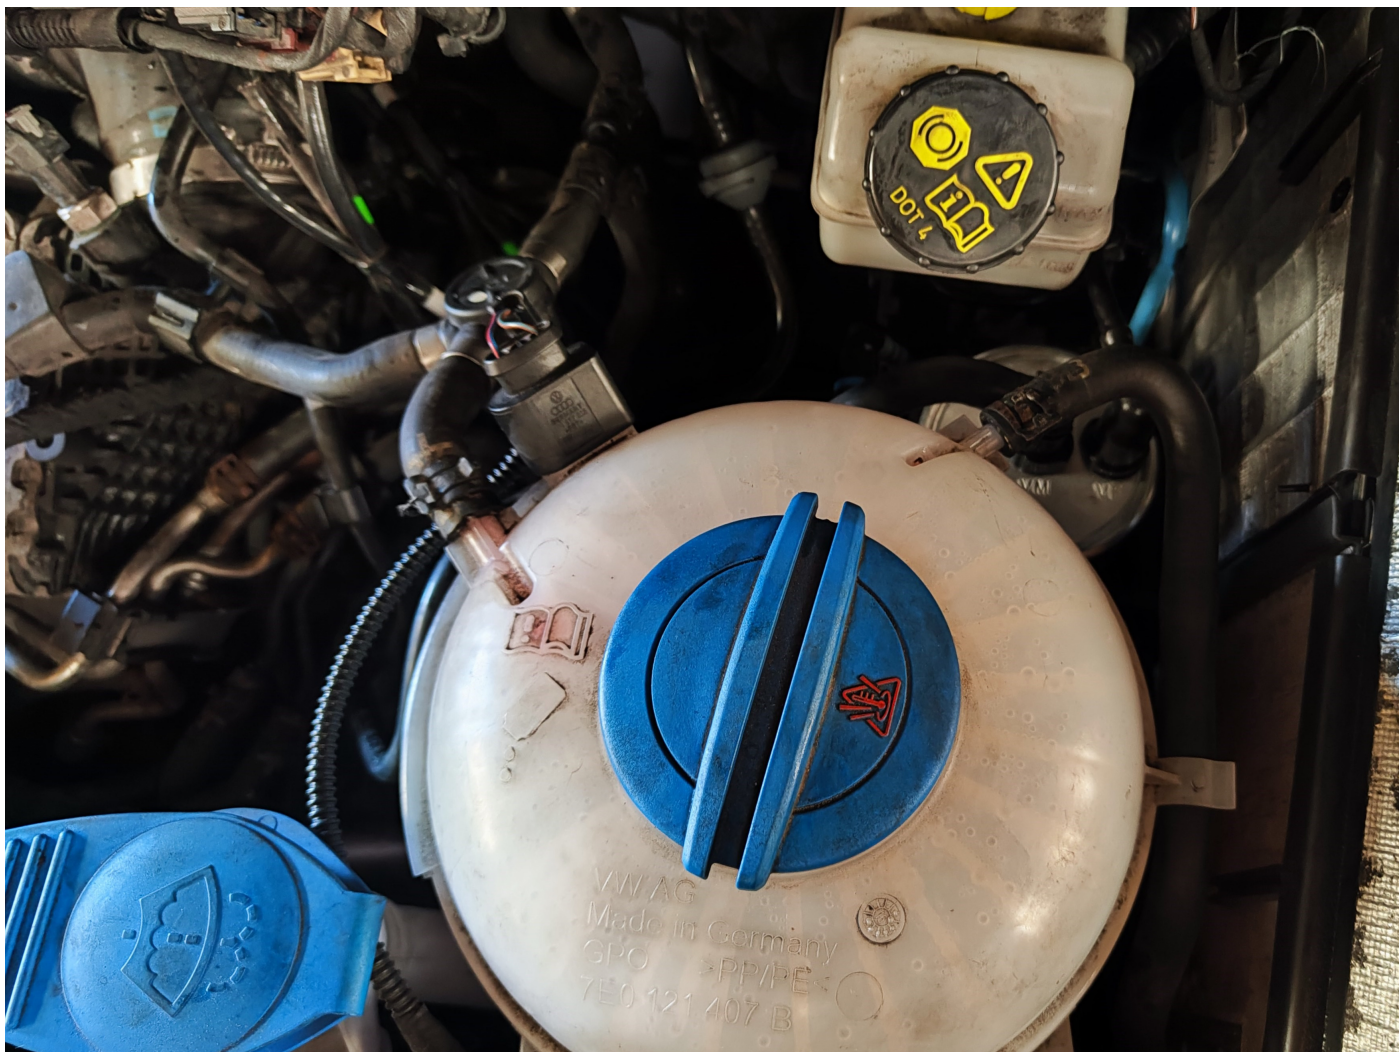
Expansievat T6
