# VW T6 - Lekkage bij het SCR-systeem, er lekt AdBlue

| Gegevensblad | |
|---|---|
| Voertuigmodel | Transporter T6 |
| Motor | 1.6 TDI + 2.0 TDI |
| Symptoom | SCR-systeem lekt |

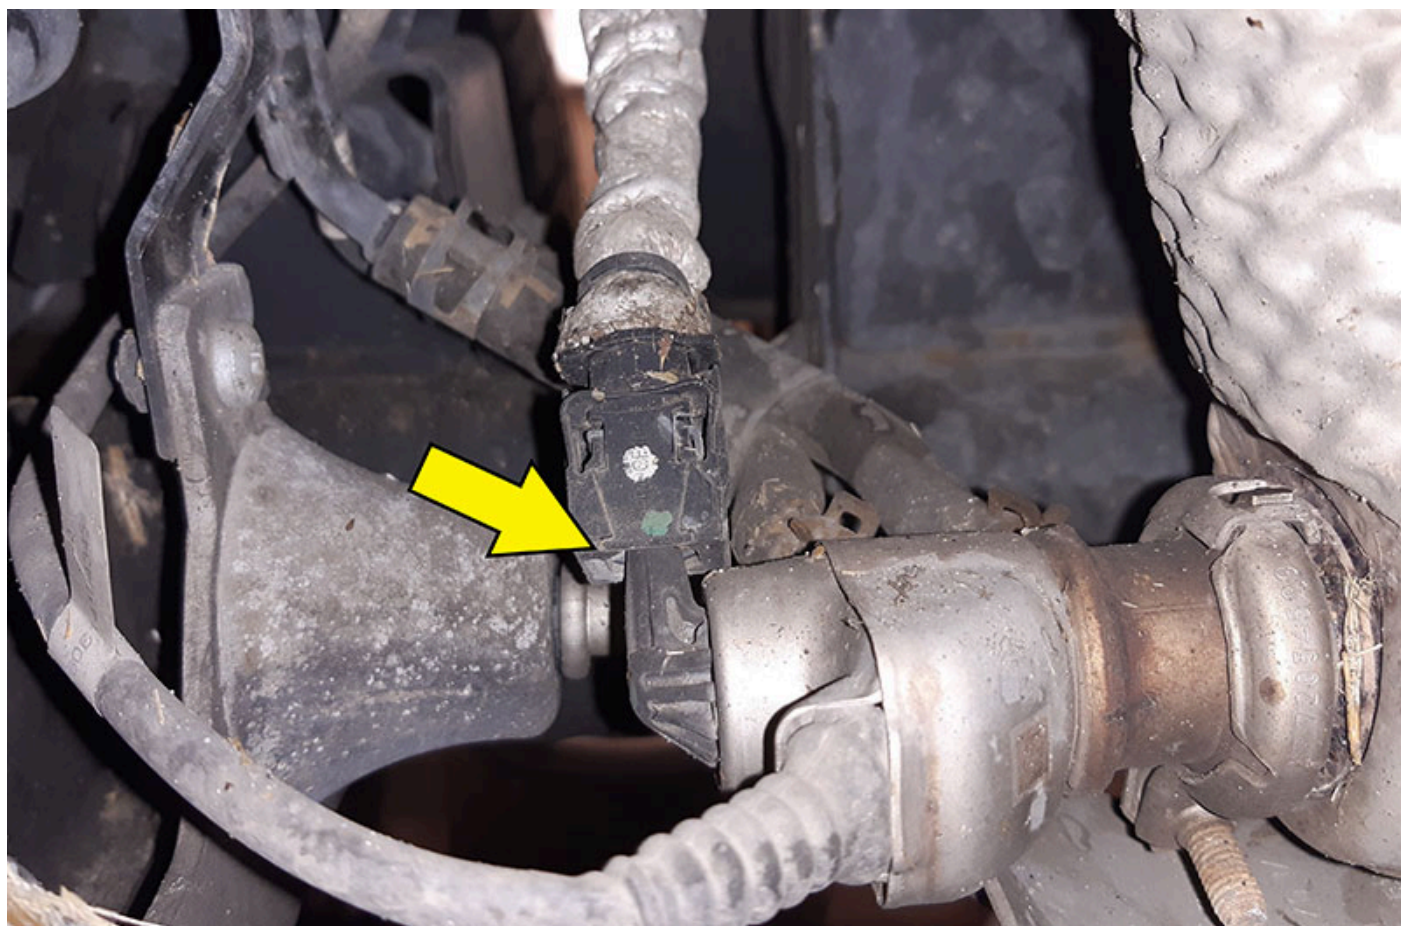
Bij bovengenoemde voertuigen met selectieve katalytische reductiesystemen (SCR) kunnen er lekken optreden in de buurt van de SCR-onderdelen. Hierbij moet speciale aandacht worden besteed aan de verbinding tussen de additieveninjector en de additieventoevoerleiding. Het additief (AdBlue) kan weglekken omdat de toevoerleiding niet volledig in de injector is vastgeklit.  
Om dit te verhelpen, moet de toevoerleiding voor het additief worden vervangen en de stekker van de injector worden gereinigd. Zorg ervoor dat de leiding volledig in de injector is vastgeklit.  
Deze informatie kan ook van toepassing zijn op andere voertuigmodellen met hetzelfde SCR-systeem.
