## VW Touran - foutcode 148C/148B en binnendringend water in de A-stijl

### Foutcode 148C / 148B opgeslagen in het storingsgeheugen en binnendringend water in de A-stijl

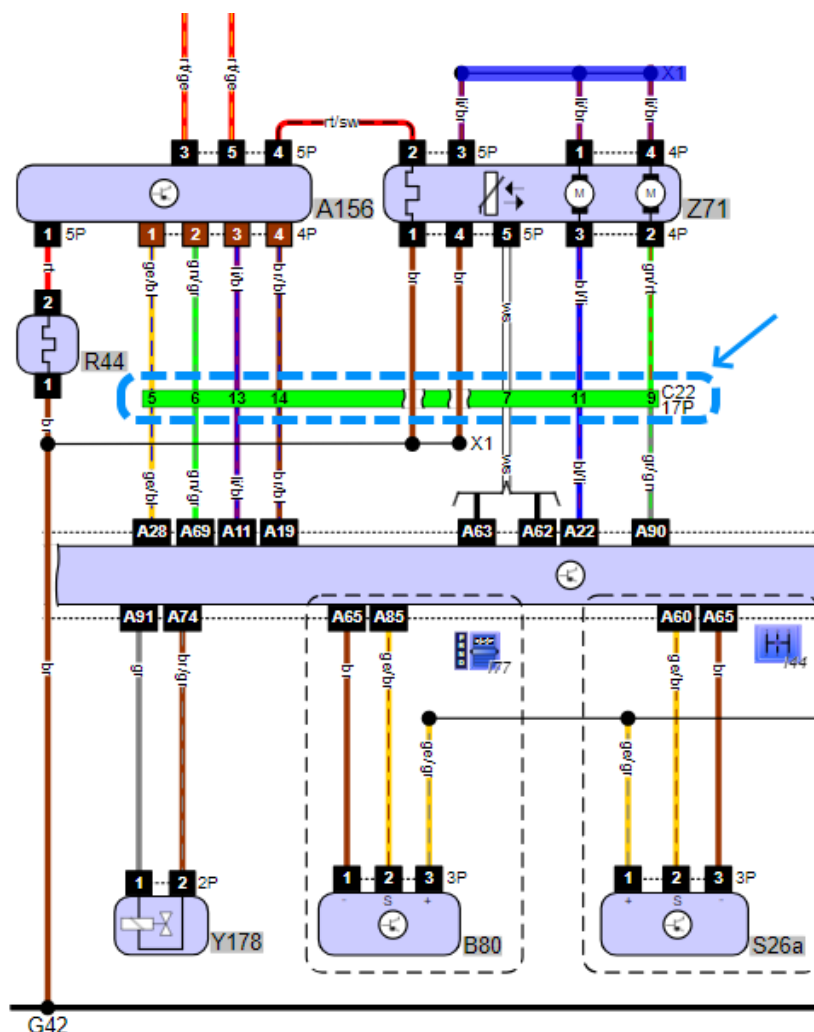
Bij het bovengenoemde voertuigtype kan het motorcontrolelampje gaan branden, maar is er geen merkbaar vermogensverlies. Als de bovenstaande fout optreedt en de foutcodes 148B en 148C (eindtrap voorverwarming defect) in het storingsgeheugen zijn opgeslagen, moeten de aansluitstekkers in de voetenruimte worden gecontroleerd. Deze verbinden onder andere de elektrische kabels van de voorverwarming en bevinden zich achter de voetruimtebekleding van de A-stijl aan de bestuurders- of bijrijderszijde, afhankelijk van de uitrustingsvariant.

Als er vocht of corrosie wordt aangetroffen op de pennen in deze stekkerverbindingen, moet er speciale aandacht worden besteed aan de waterafvoeren van het panoramisch schuifdak.

Deze kunnen verstopt raken met vuil. Het water hoopt zich op, stroomt over de dakcassette naar het interieur van het voertuig en komt onder andere in de stekkerverbindingen terecht. Voor controle kan water rechtstreeks in de afvoeren worden gegoten via het open glazen dak. Als er zich water ophoopt in de cassette van het schuifdak en dit niet onmiddellijk wegloopt, moeten de afvoeren worden gereinigd. Dit kan bijvoorbeeld met een schoonmaakborstel die speciaal is ontworpen voor het reinigen van de waterafvoeren.

Nadat de afvoeren van het schuifdak volledig zijn gereinigd, moeten ook de beschadigde pennen van de stekkerverbindingen worden gerepareerd om weer een probleemloze elektrische verbinding tot stand te brengen.

Zodra de oorzaak van de fout is verholpen, wist u het foutgeheugen en voert u een proefrit uit.
