# VW Up - Koelventilator draait continu | HELLA

**Bouwjaar: 2011-2014**

**Motor: 1,0 i**

## Koelventilator draait continu

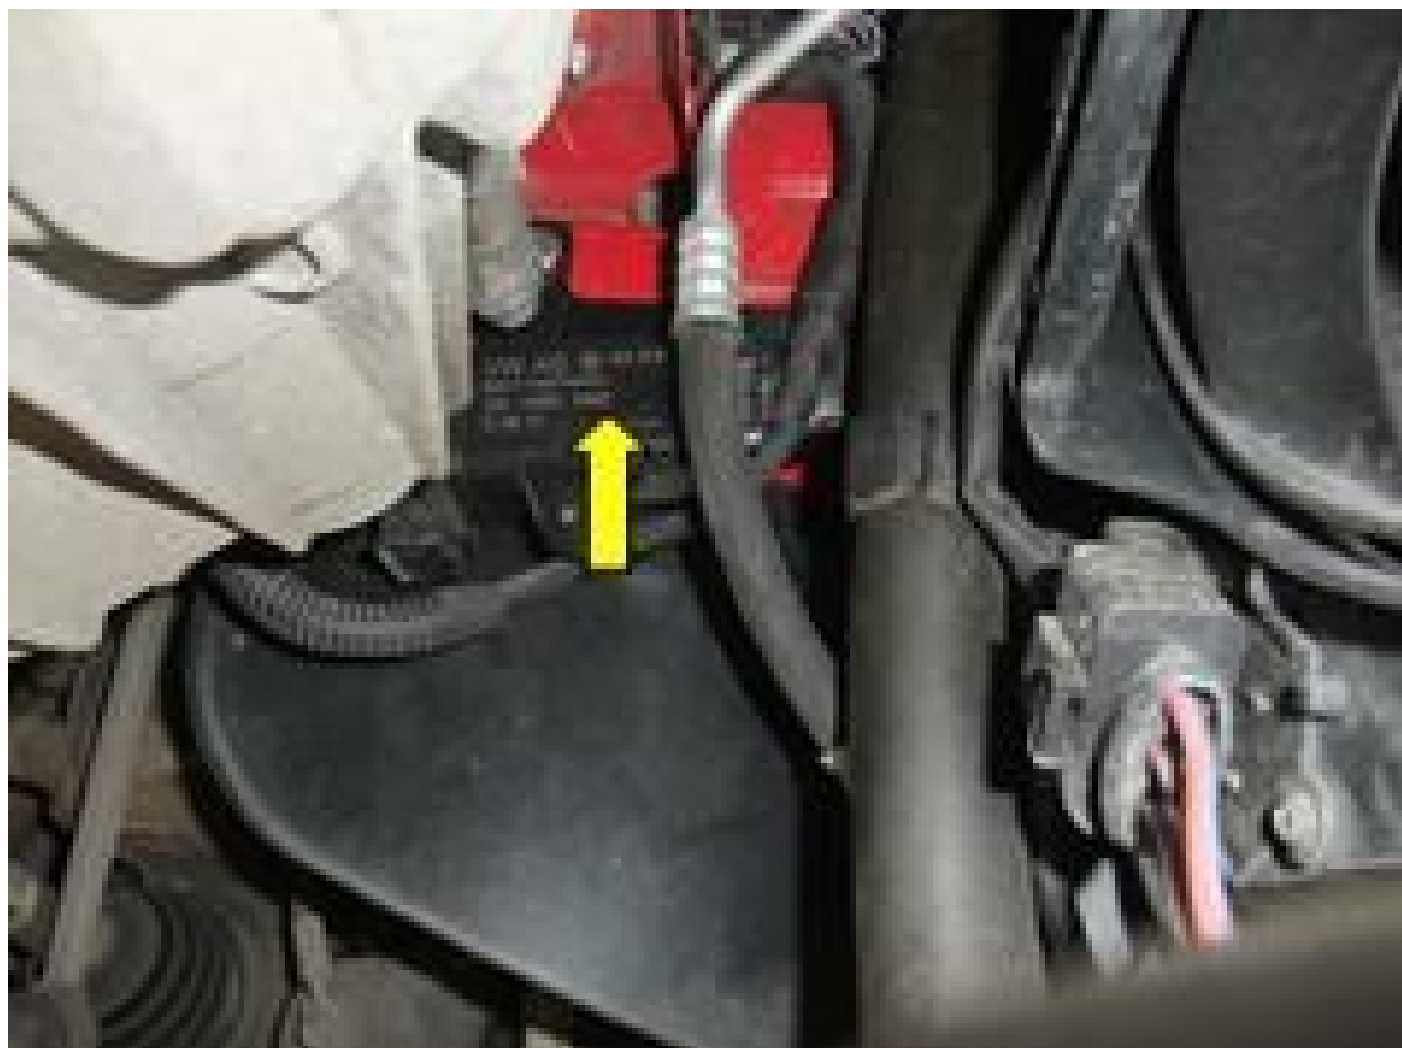
Het regelapparaat bevindt zich tussen aandrijving en

bekleding van de wielbehuizing (zie afbeelding).

Om dit te verhelpen, wordt er een update van het motorregelapparaat uitgevoerd en wordt het regelapparaat van de radiateuraanjager evt. vervangen.
