# **Volvo V60 (155/157) - Service-aansluiting airconditioning | HELLA**

## **Service-aansluiting airconditioning**

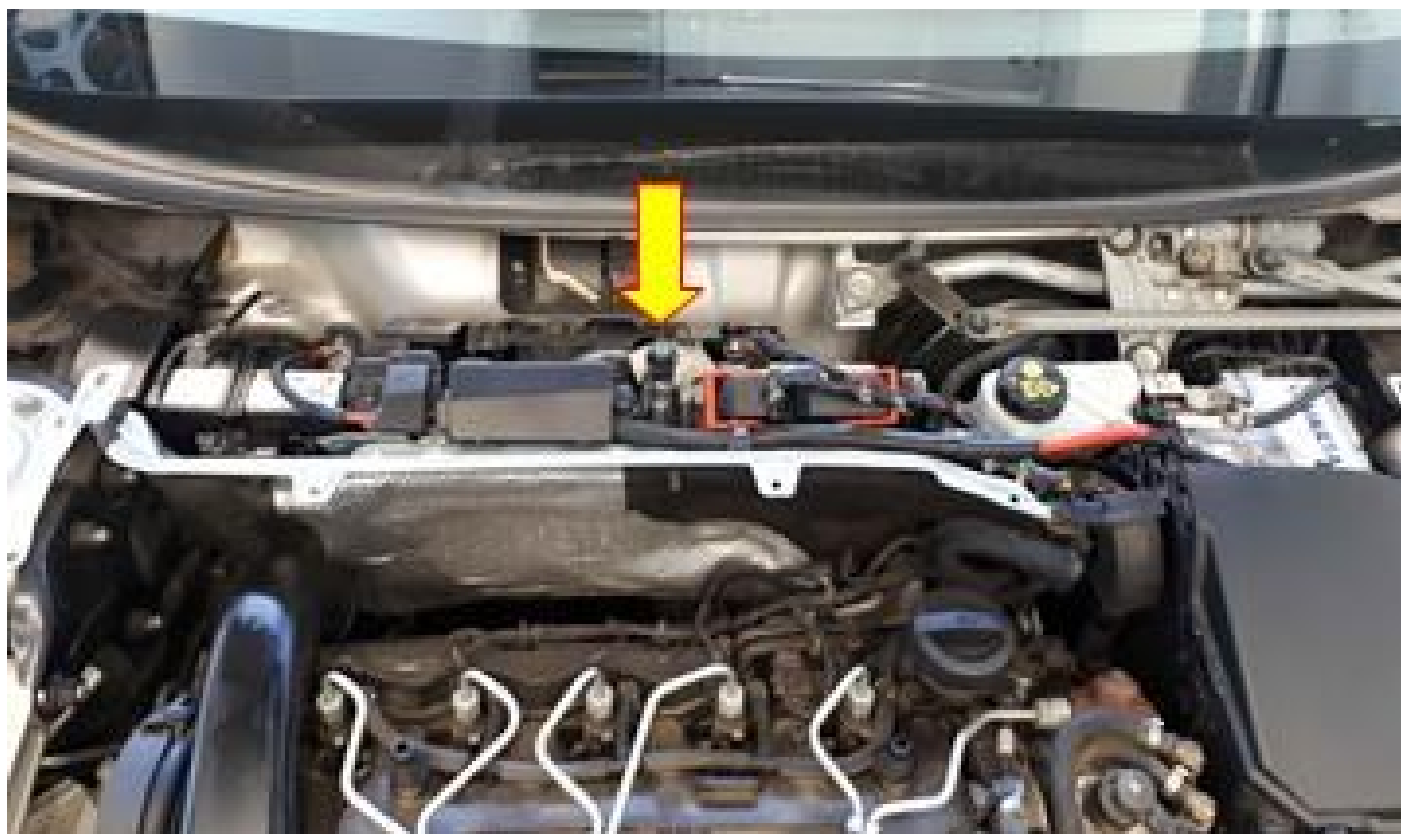
Afbeelding 1 Afbeelding 2

De serviceaansluiting is nu zichtbaar in het midden van de waterkast (fig. 1+2).

Als bij bovengenoemde voertuigen de lagedruk-serviceaansluiting van het airconditioningsysteem in de motorruimte niet zichtbaar is, bevindt deze zich onder het deksel van de waterkast (schutbord).

- Demonteer de ruitenwisserarmen
- Verwijder de bevestigingsplug van het schutbord
- Kap verwijderen
