# Lexus GS300/GS350 - Condensafvoer | HELLA

**GS300/GS350**

**Modeljaar: 2006 - 2007**

## Condensafvoer

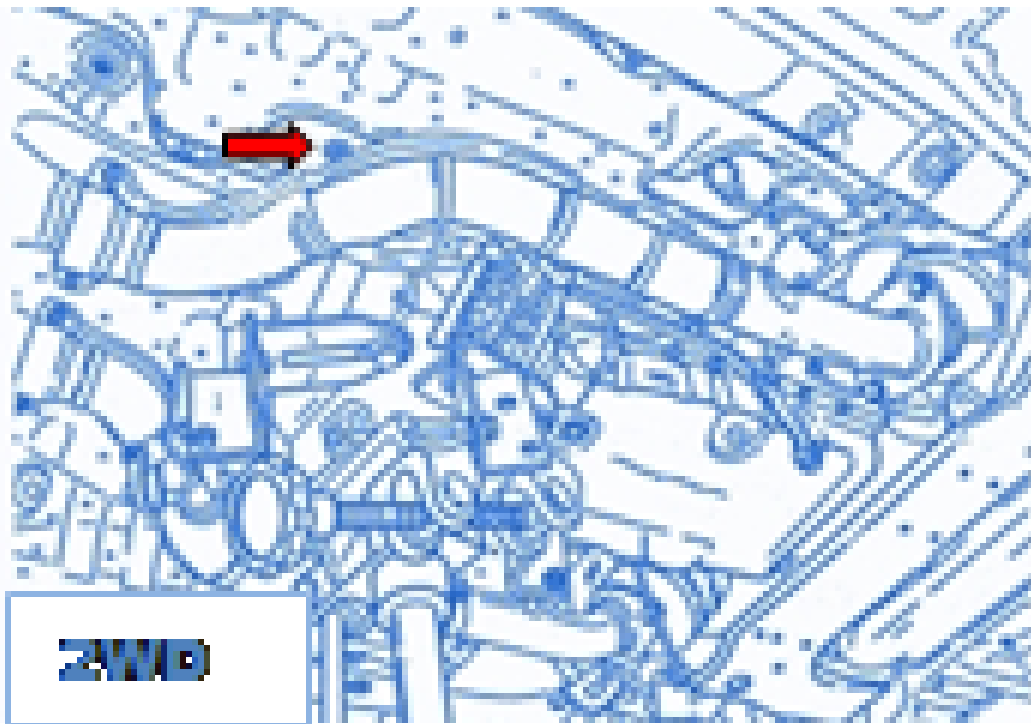
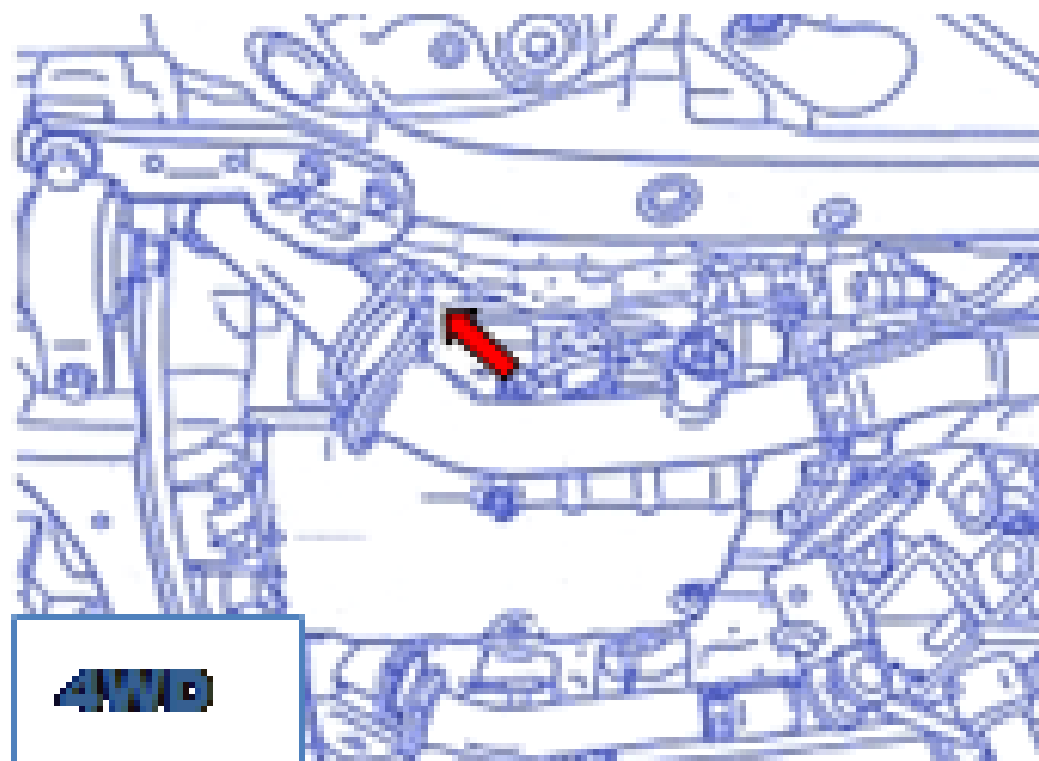
U kunt de condensafvoer zien als u aan de transmissiezijde staat en naar de onderkant van het voertuig kijkt, boven de transmissie (zie tekeningen).

U kunt nu de doorvoertule voor de condensafvoer reinigen met een lang, stomp voorwerp of deze vervangen door een aangepaste versie. Neem voor meer informatie contact op met uw erkende dealer.
