# Lexus IS250/IS350 - Condenswater in het interieur | HELLA

**Lexus**

**IS250/IS350**

## Condenswater in het interieur

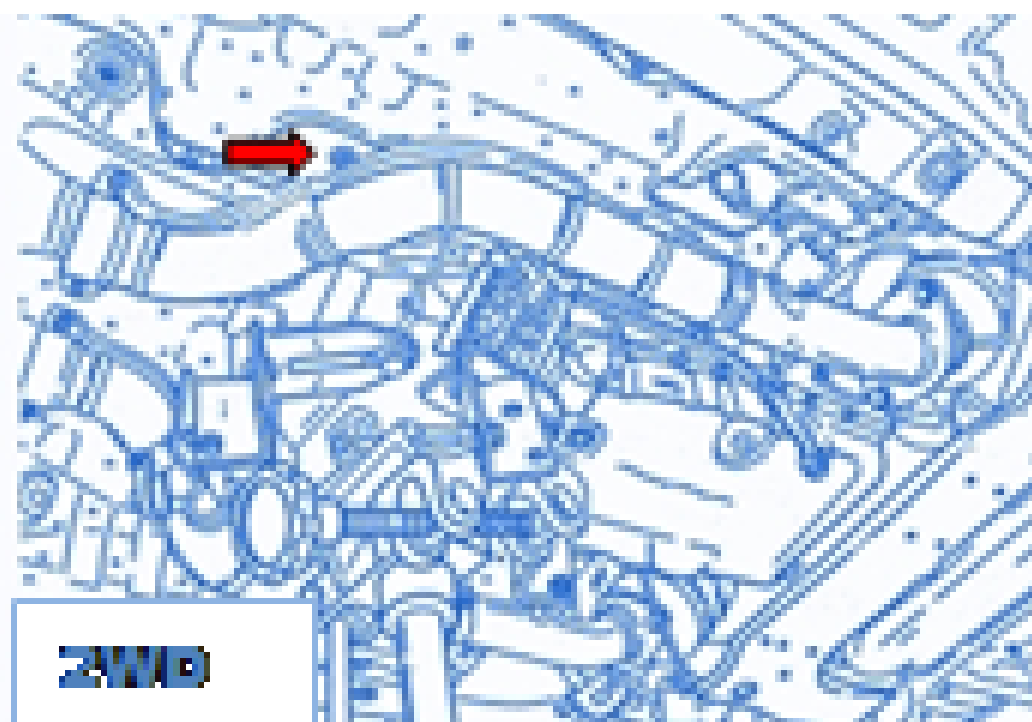
De condenswaterafloop wordt zichtbaar als u aan de zijde van de versnellingsbak staat en het voertuigonderstel boven de versnellingsbak bekijkt (tekeningen).

U kunt de fitting van de condenswaterafloop nu reinigen met een lang, stomp voorwerp of de fitting vervangen door een veranderde versie. Raadpleeg voor meer informatie de desbetreffende autodealer.
