# Opel Astra J Sports Tourer - Klotsend geluid bij de deuren | HELLA

## Klapperend geluid bij de deur

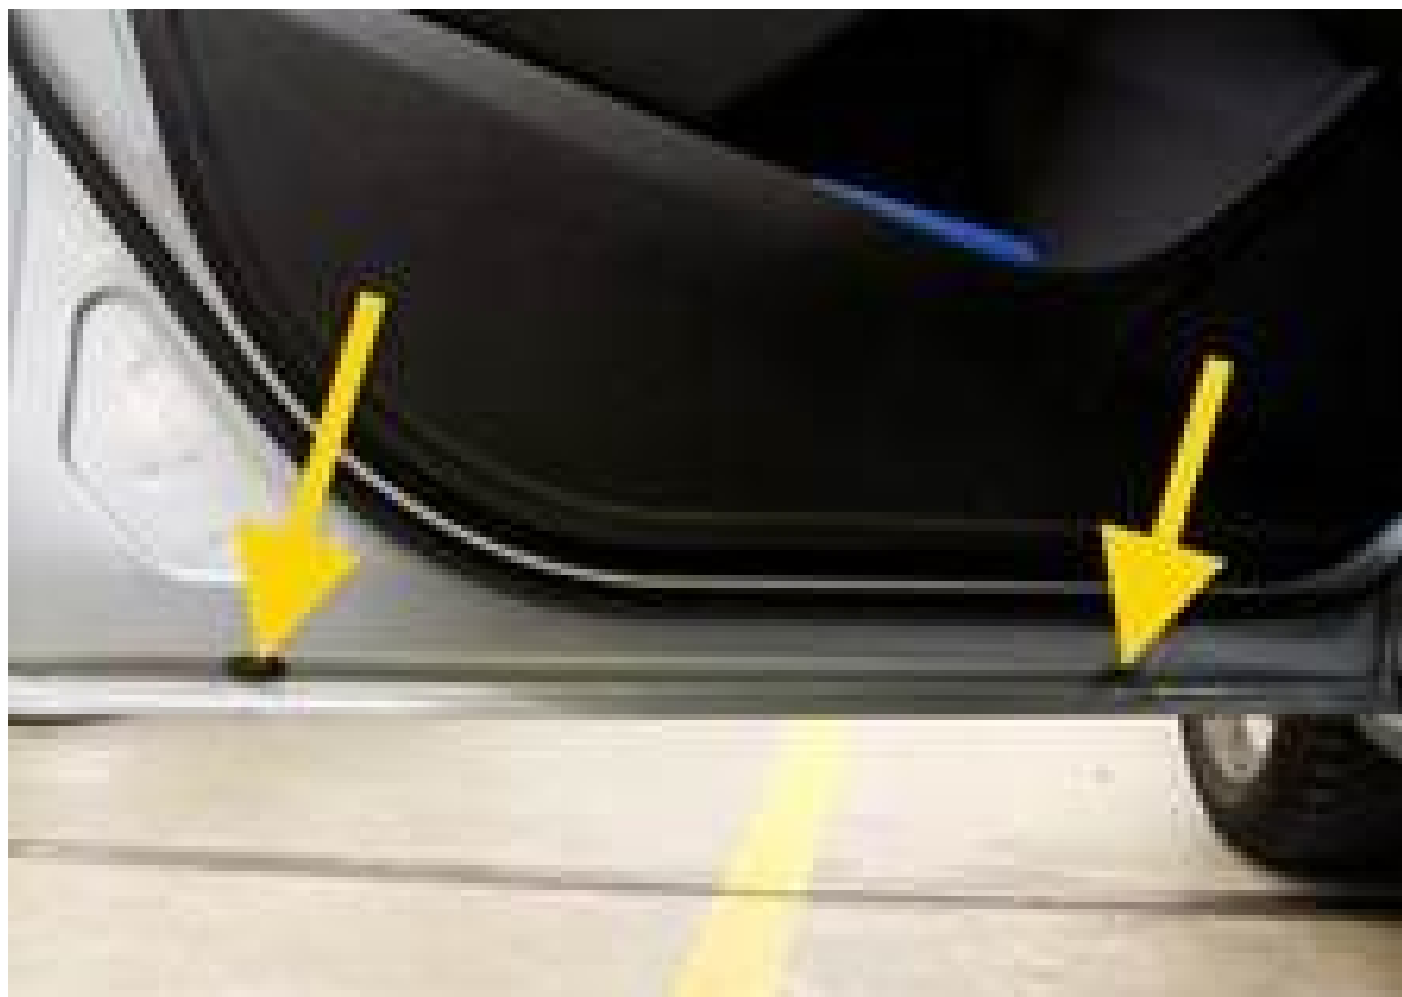
Als bovengenoemde problemen bij het wegrijden en remmen worden gemeld, kan dit worden veroorzaakt door verstopte en vervuilde afvoerkleppen (afbeelding 2 / 3) bij de bestuurdersdeur.

Maak de afvoerkleppen voorzichtig los met behulp van een montagehefboom (kunststof) en verwijder ze (laat het water wegvloeien).

Reinig de afvoerkleppen of vervang ze indien nodig.

· OE-onderdeel nr. 13284289
