# Peugeot 407 - Pollenfilter verstopt | HELLA

**Peugeot**

**407**

**Pollenfilter verstopt.**

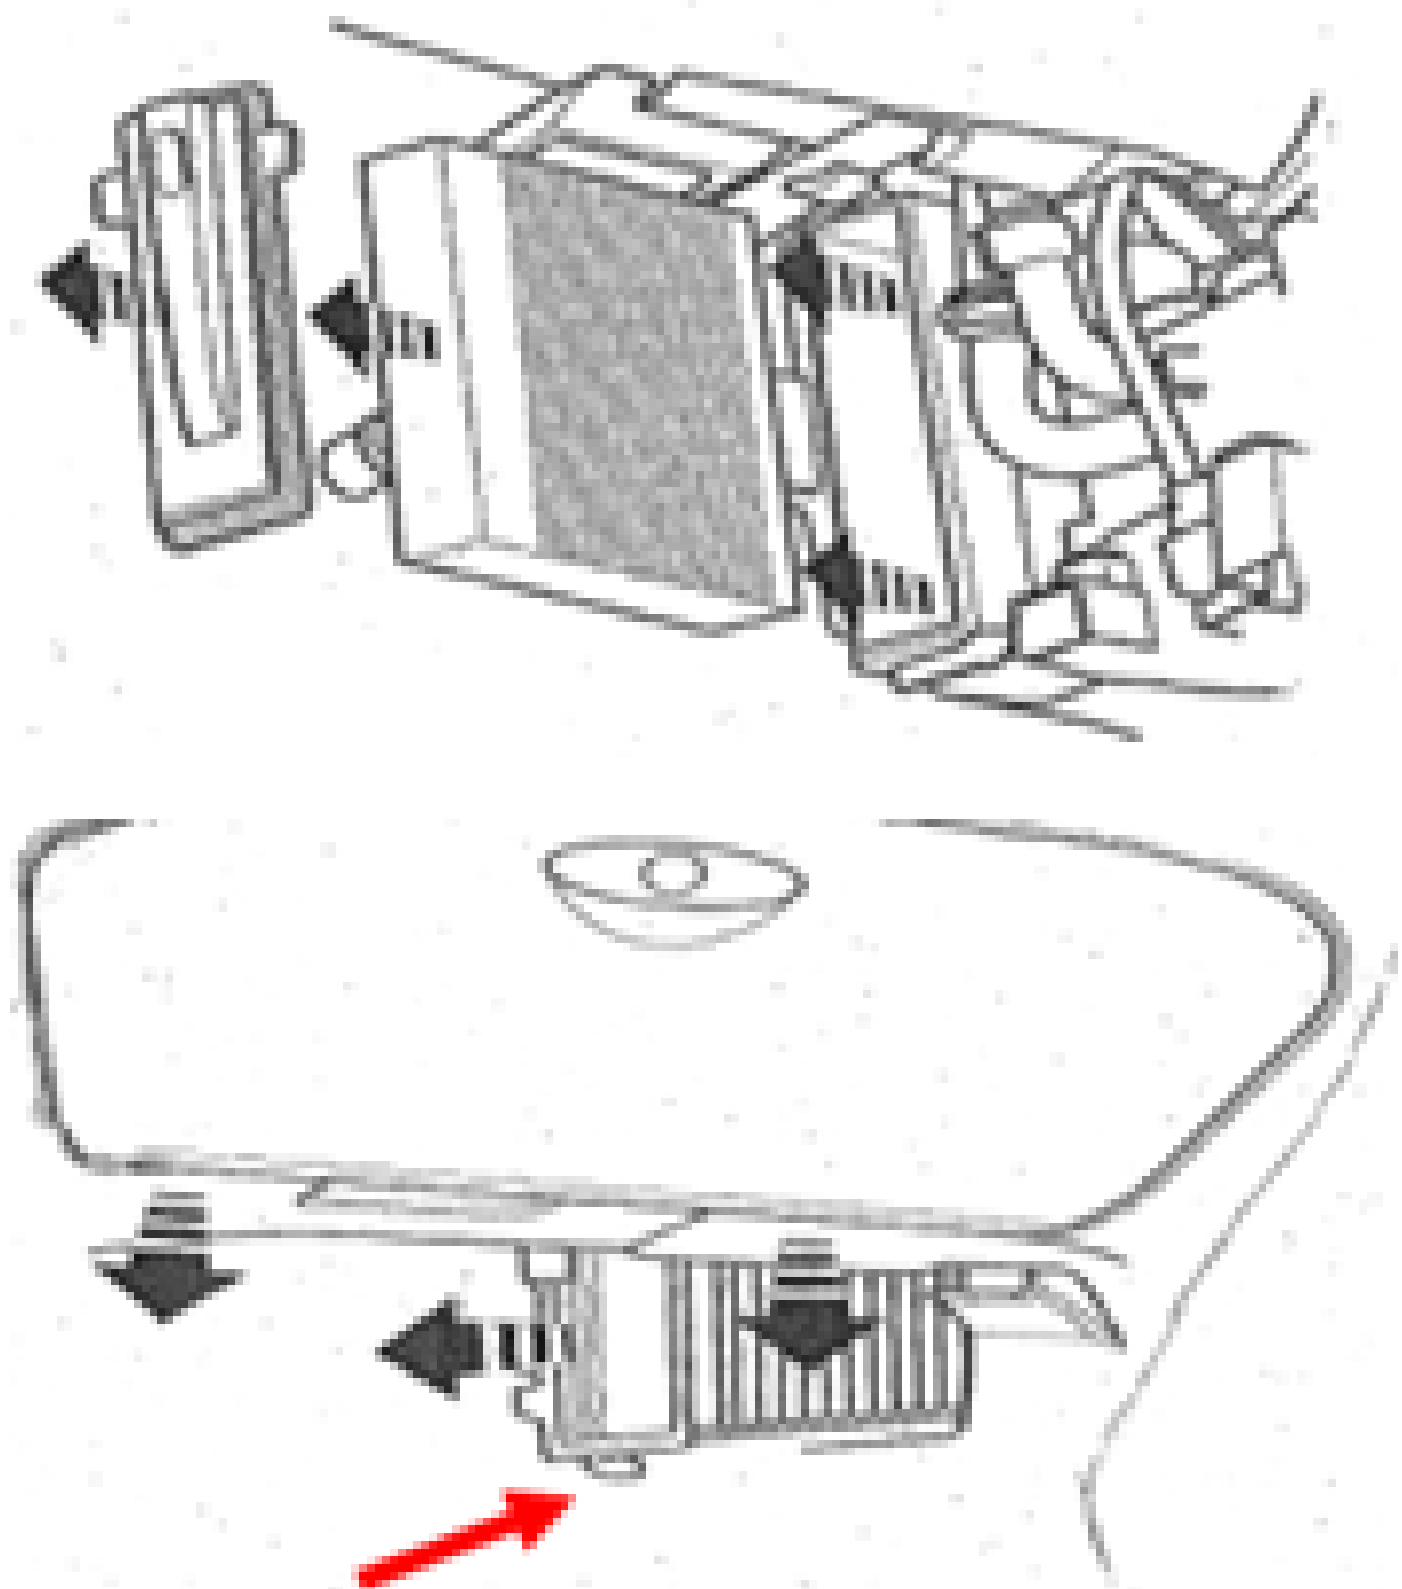
De afbeeldingen tonen de uitvoering "rechtsgestuurd" bij de voetenruimte van de bijrijder.

Monteer het vernieuwde pollenfilter om het probleem op te lossen.

1 stuk - pollenfilter: onderdeelnr. 647904
