# VW Passat - Fluitende geluiden bij het accelereren

| Gegevensblad | |
|---|---|
| Voertuigmodel | Passat 3G2/3G5 |
| Motor | 2.0 16V TDI |
| Symptoom | Uitlaatsysteem fluit bij accelereren |

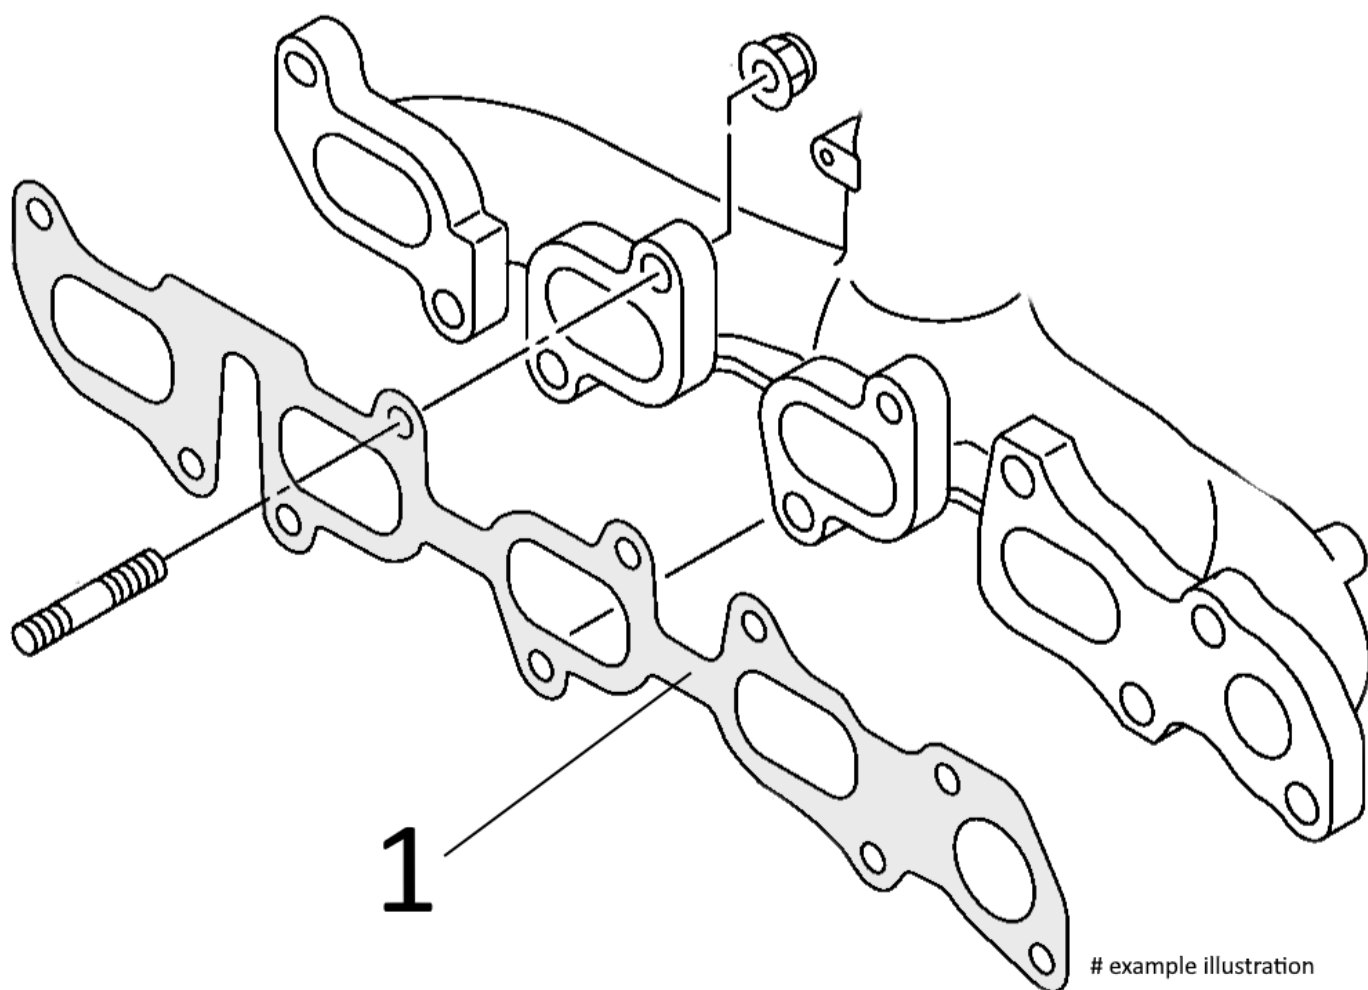
Afbeelding 1

Als tijdens het accelereren fluitgeluiden uit het uitlaatsysteem hoorbaar zijn, kan dit mogelijk worden veroorzaakt door een defecte afdichting van het uitlaatspruitstuk.

In bepaalde gevallen kunnen er om constructietechnische redenen lekken ontstaan aan de afdichtingsvlakken van de eerste en vierde cilinder. Als er bij de foutdiagnose geen andere defecten in het uitlaatsysteem worden vastgesteld, moet de afdichting (1) worden gecontroleerd en indien nodig worden vervangen.

- Visuele controle van het uitlaatspruitstuk op lekkage
- Demontage van het uitlaatspruitstuk en grondige reiniging van de afdichtingsvlakken
- Montage van het uitlaatspruitstuk met nieuwe afdichting en nieuwe bevestigingsmoeren

- Uitlaatspruitstukafdichting: 04L 253 039G
- Bevestigingsmoer: N 908 946 01
