# Audi A6 / A8 - Uszkodzenie podwozia elektronicznego | HELLA

Audi

A6 / A8

Rok produkcji: od 2000

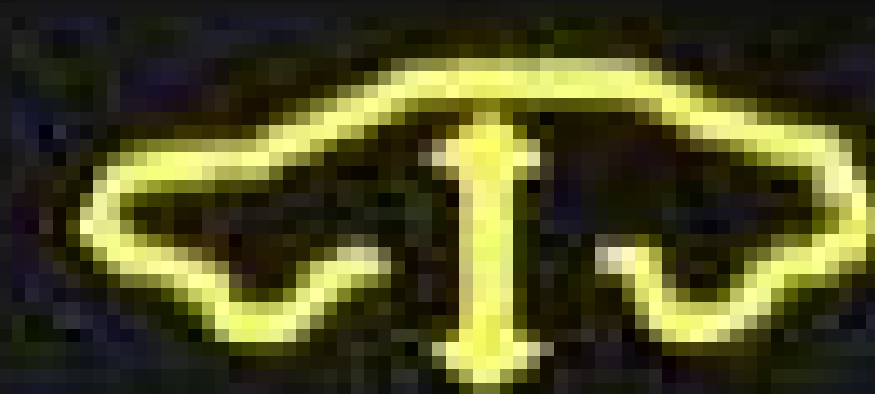
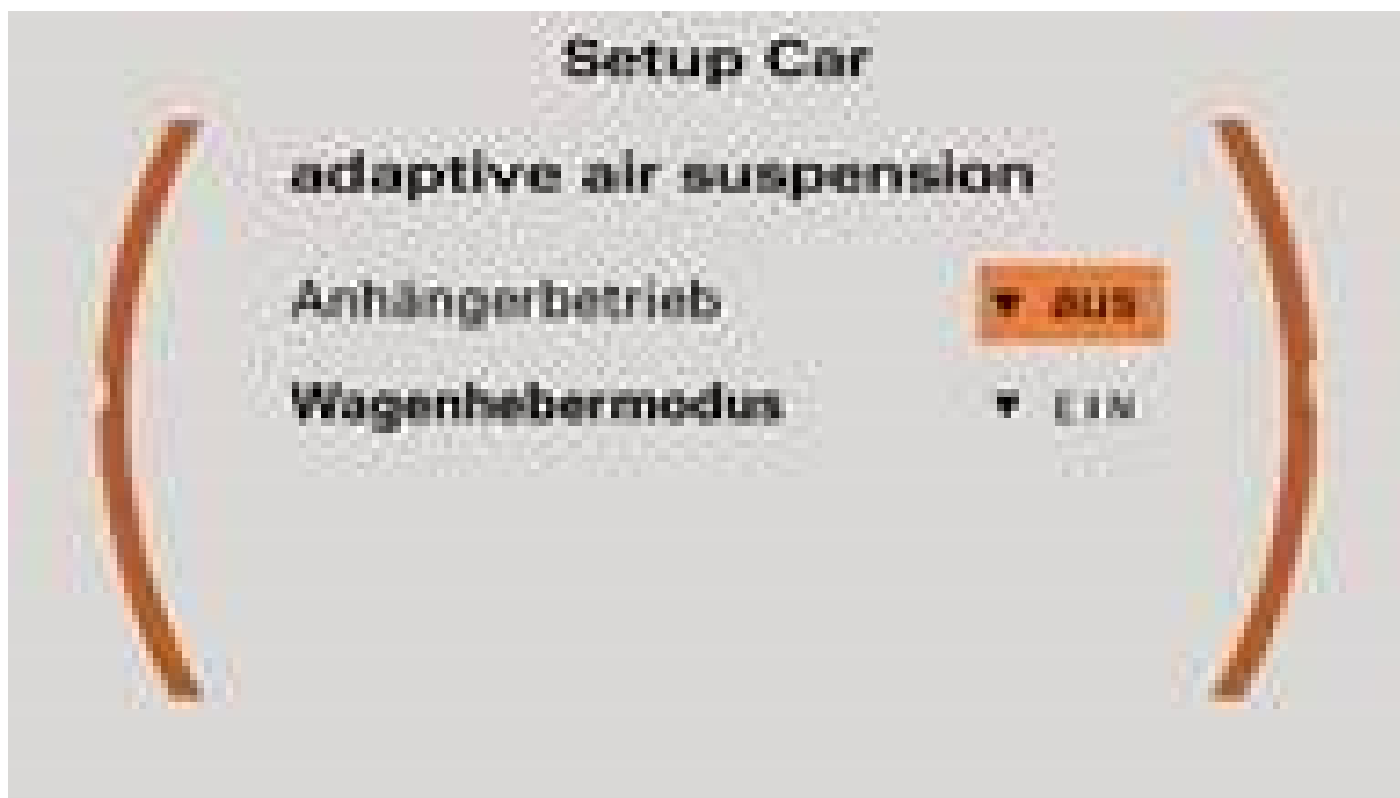
Wskazówka ostrzegawcza w przyrządzie wielofunkcyjnym

jednoznaczne z: Zawór goleni resorującej, zwarcie do plusa; Zawór goleni resorującej, przerwanie;  
Zwarcie do masy; dla vl / vr / hl / hr.
