Audi TT - Seitliche Blinkleuchte Instandsetzen | HELLA

Audi TT

Bj.: 2002

Seitliche Blinkleuchte Instandsetzen

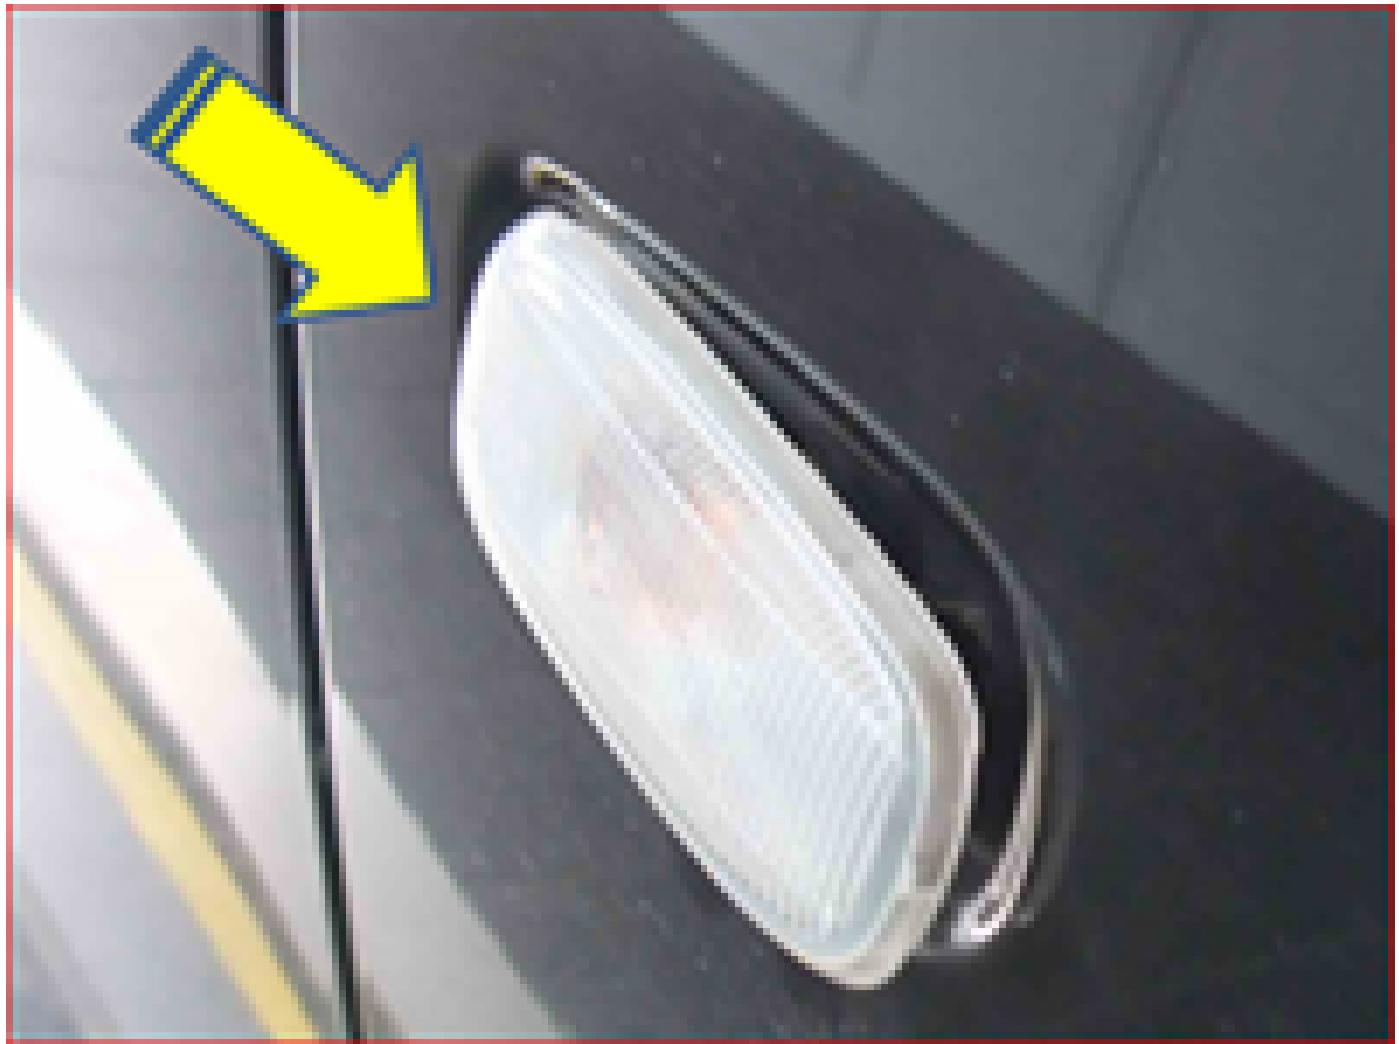
Abb.1

Wird beim o.g. Fahrzeug ein Defekt an der zusätzlichen seitlichen Blinkleuchte (Abb.1) bzw. am Lampenträger bemängelt, ist dies wie folgt instand zu setzen.
