## BMW serii 1 – Odgłosy brzęczenia przy wyłączonej klimatyzacji

| Model pojazdu | Seria 1 (F40) |

### Brzęczenie przy wyłączonej klimatyzacji

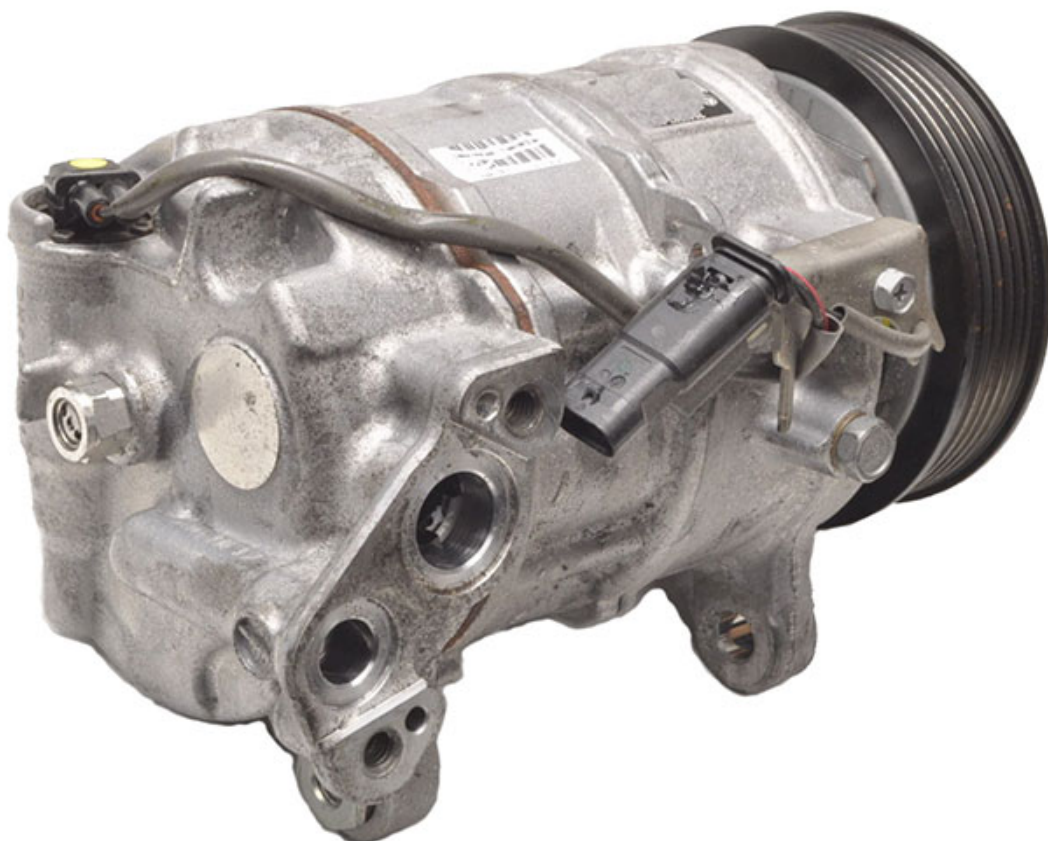
Jeśli silnik pracuje na biegu jałowym, po wyłączeniu klimatyzacji w komorze silnika może być słychać brzęczenie. Przyczyną może być sprężarka klimatyzacji.shy />

Przed wymianą sprężarki należy sprawdzić napięcie akumulatora, zasilanie sprężarki oraz prawidłową ilość czynnika chłodniczego lub ciśnienie w układzie.
