## Kia Venga – Wentylator nawiewu działa tylko na najwyższym poziomie

| Model pojazdu | Venga |
| Objawy | Wentylator nawiewu działa tylko na najwyższym poziomie |

## Nie można zmniejszyć nawiewu powietrza

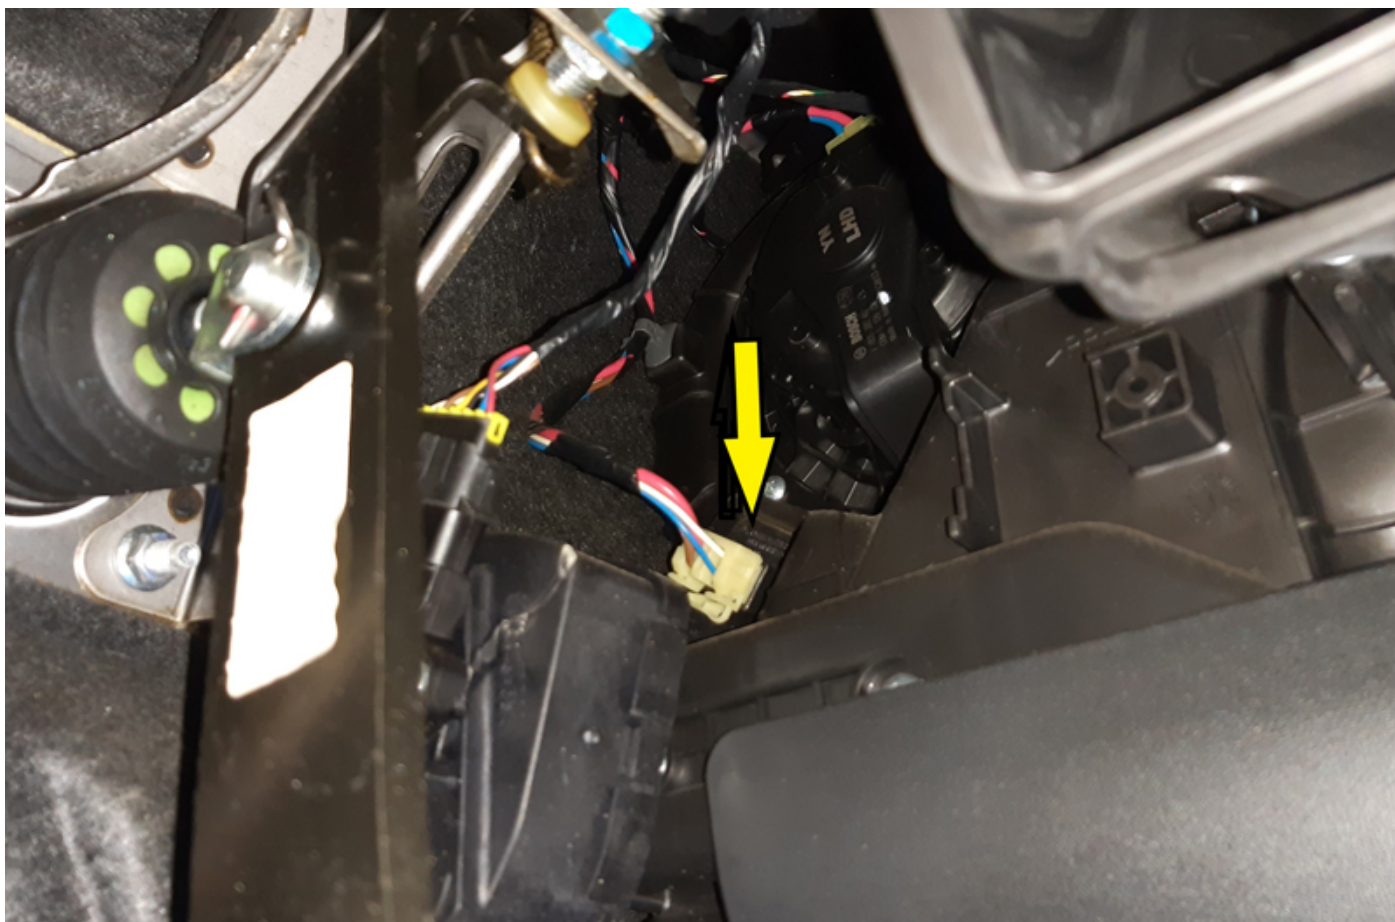
W wyżej wymienionych pojazdach z klimatyzacją manualną wentylator nawiewu może działać tylko na najwyższym poziomie (maksymalna prędkość wentylatora). Zazwyczaj oznacza to, że regulator wentylatora (rezystor) jest uszkodzony. Dotyczy to również tych pojazdów. Dostęp do niego jest jednak możliwy z przestrzeni na nogi kierowcy, a nie jak zazwyczaj z przestrzeni na nogi pasażera (zdj. 1).
