## Mercedes klasy E W211 – Odgłosy przy ruszaniu i zmianie biegu z biegu jazdy do przodu na bieg wsteczny

| Model pojazdu | Klasa E W211 |
| Objawy | Odgłosy podczas ruszania z miejsca |

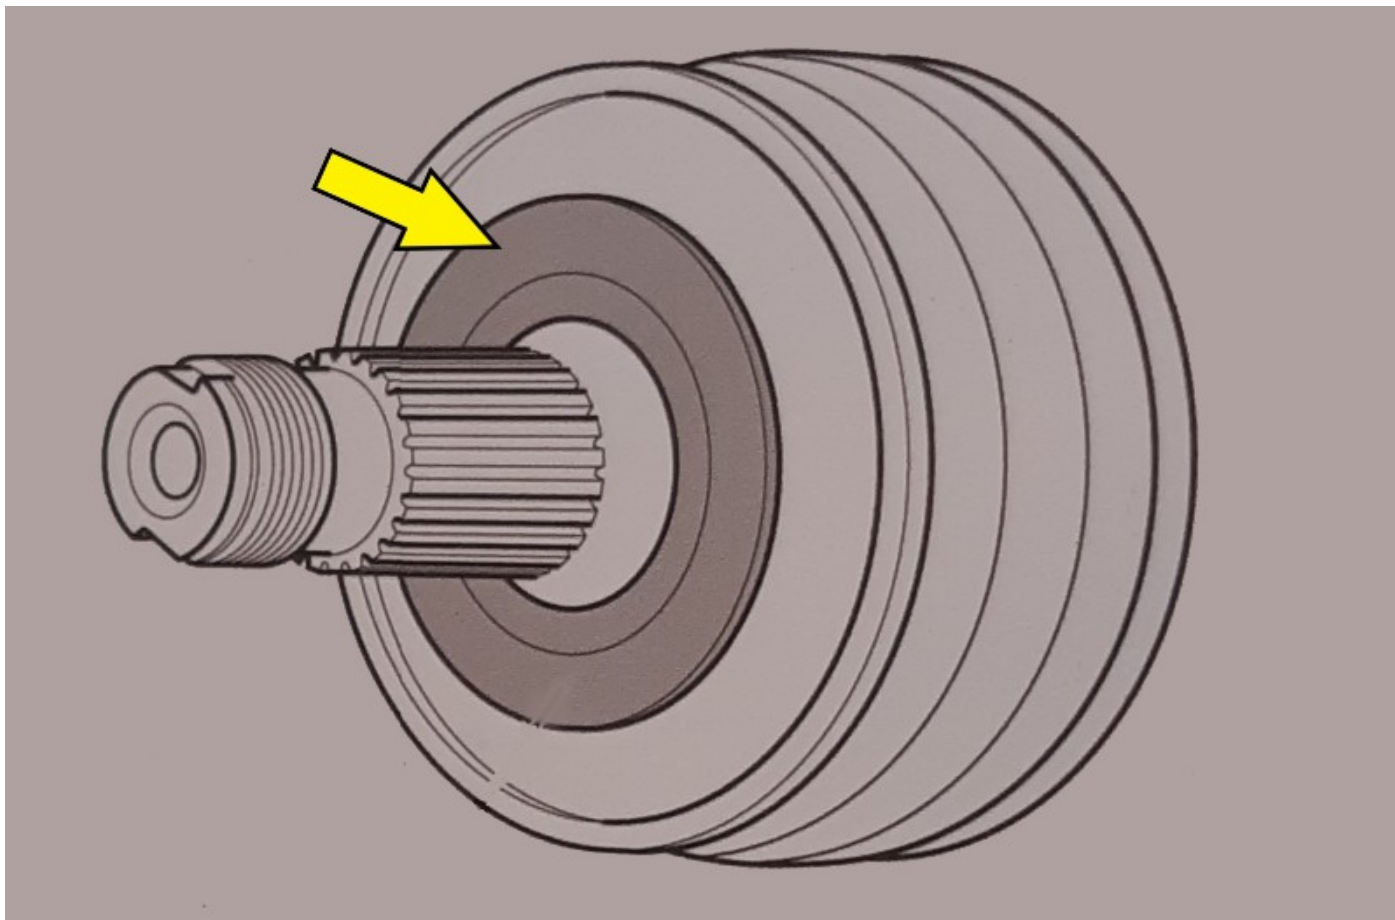
W wyżej wymienionych pojazdach z tyłu pojazdu mogą dochodzić nietypowe odgłosy stukania lub klikania. Są one szczególnie zauważalne podczas ruszania lub zmiany biegu z jazdy do przodu na bieg wsteczny. Możliwą przyczyną jest nadmierny luz między łożyskiem tylnego koła a wałem napędowym. Problem można usunąć w następujący sposób:

- Wymontować przegub wału napędowego piasty tylnego koła (w razie potrzeby wymontować wał napędowy)
- Oczyszczyć powierzchnie styku przegubu wału napędowego i łożyska koła (piasty koła)
- Nałożyć specjalny lakier (A0009890152) na powierzchnię styku wału napędowego i pozostawić do wyschnięcia na co najmniej 1 godzinę
- Zamontować wał napędowy, używając nowej nakrętki mocującej i podanego momentu dokręcenia
- Przeprowadzić jazdę próbną

Zaleca się przeprowadzenie pomiaru po obu stronach pojazdu.
