## Opel Astra-J Sports Tourer – Kod 16 na wyświetlaczu

### Karta katalogowa

| Model pojazdu | Astra J |
| Objawy | Kod 16 na wyświetlaczu |

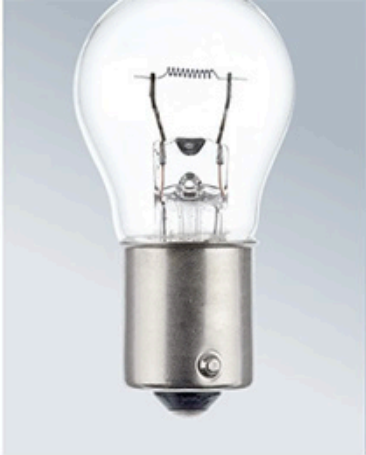
Wymienić żarówkę P21W (zdj.3).  
Sprawdzić styki wtyczki pod kątem korozji.

Rys.3: Żarówka P21W
