# Peugeot 407 - Zapchany filtr przeciwpyłkowy | HELLA

Peugeot

407

Rok produkcji: od 2004

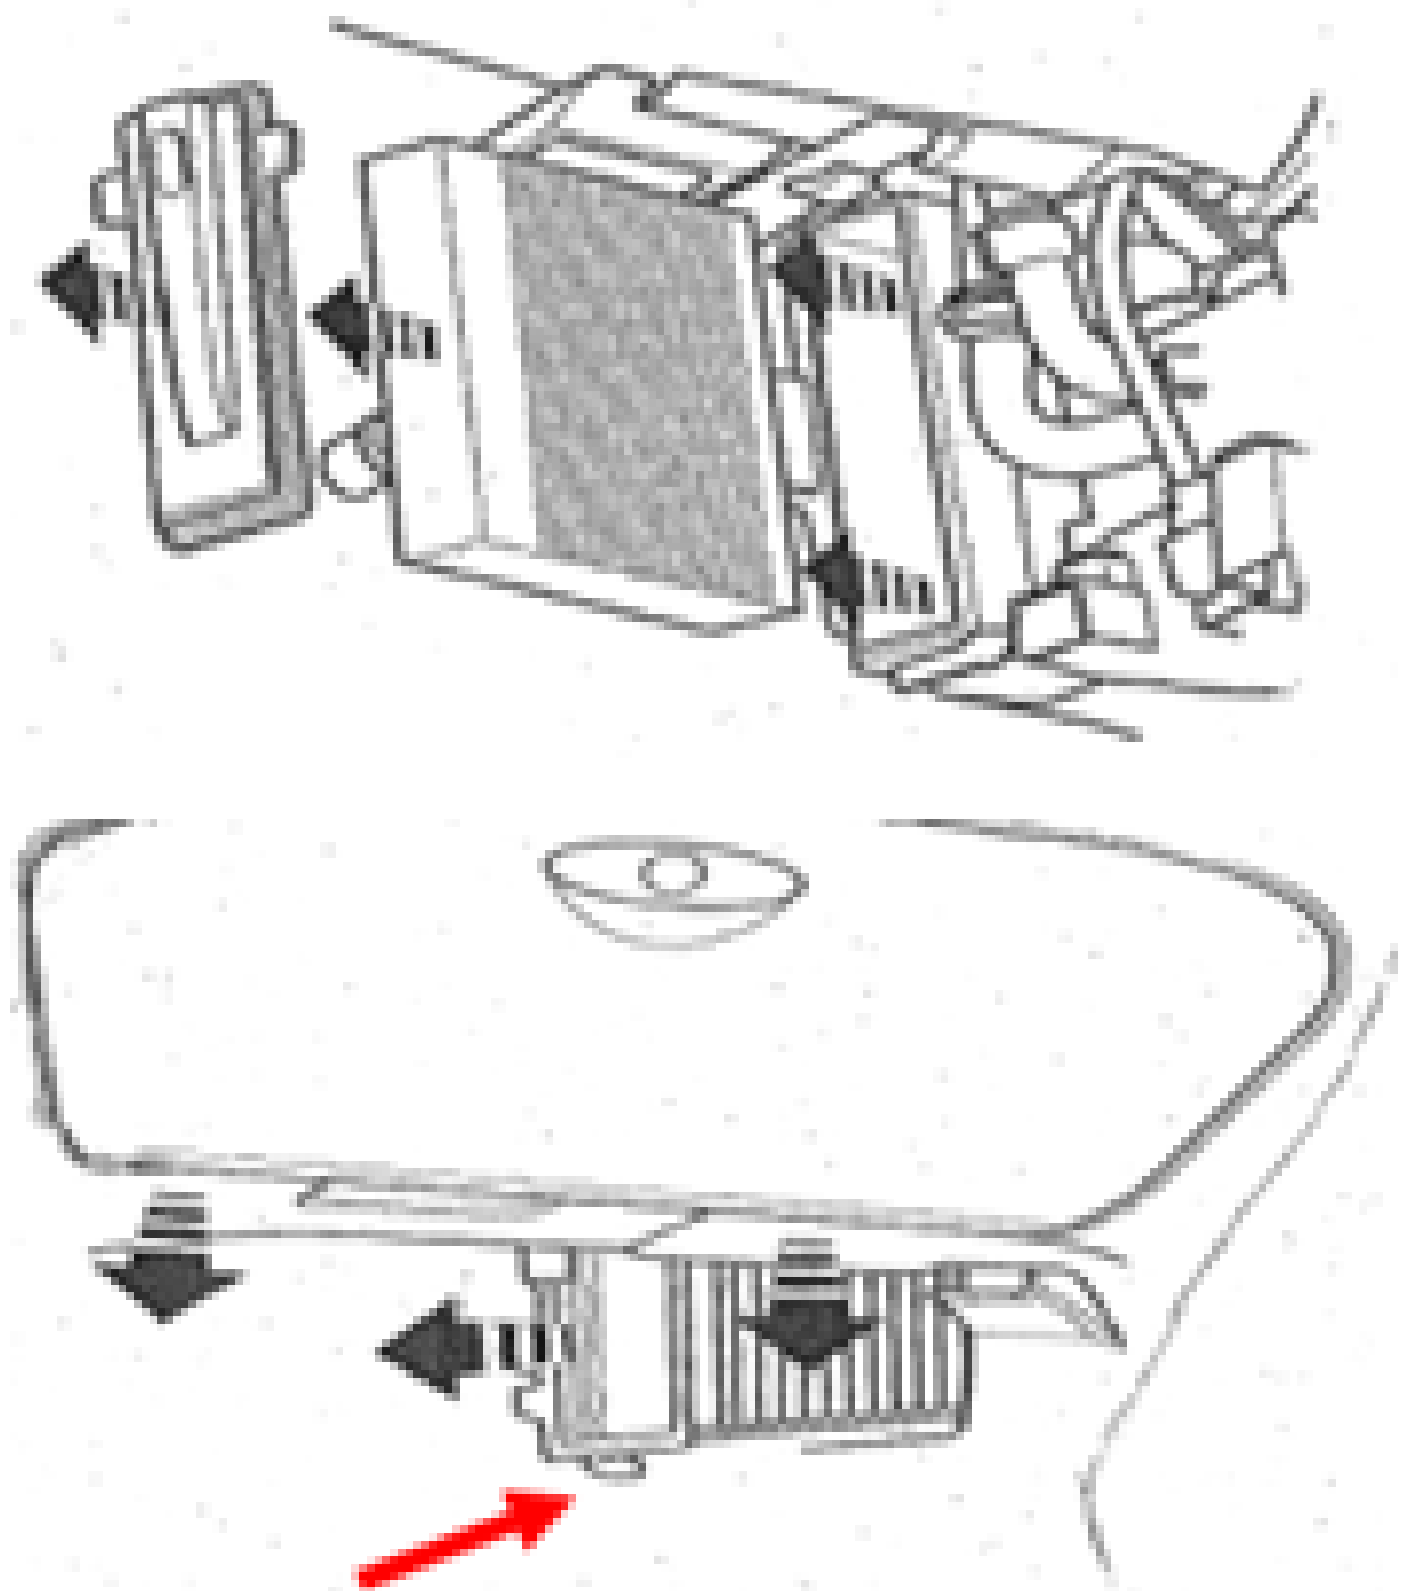
Zapchany filtr przeciwpyłkowy.

Obniżony przepływ powietrza do wnętrza pojazdu.

Zdjęcia pokazują rozwiązanie w pojeździe z kierownicą z prawej strony, w strefie nóg pasażera.

Jako środek zaradczy założyć zmieniony filtr przeciwpyłkowy.

1szt. – filtr przeciwpyłkowy: (nr części zamiennej.) nr ET 647904
