## Peugeot Boxer – Silnik długo się uruchamia: Kod błędu P0335 Czujnik wału korbowego

| Model pojazdu | Boxer III |
| Silnik | 2,0 HDi / 2,2 HDi (z Euro 6.2) |

### Silnik uruchamia się dopiero po dłuższej pracy rozrusznika + kod błędu P0335: Czujnik wału korbowego

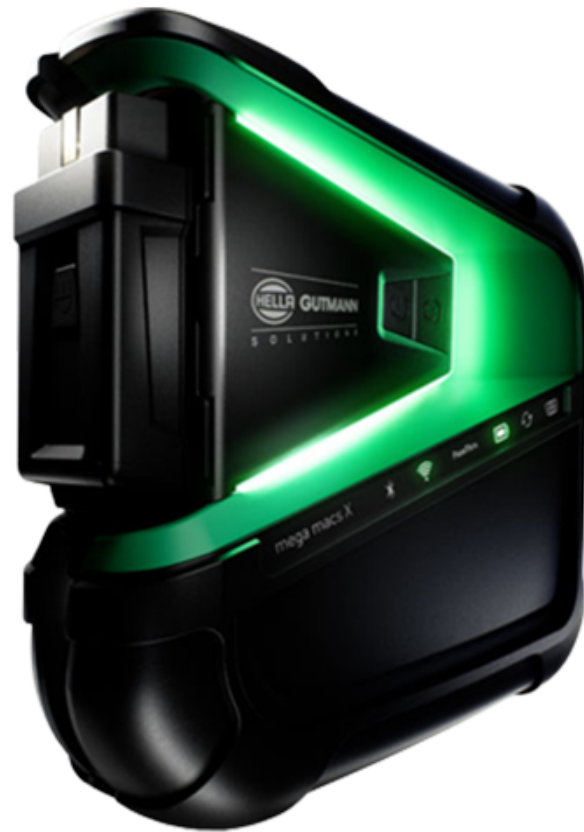
Jeśli silnik wyżej wymienionych pojazdów uruchamia się dopiero po dłuższej pracy rozrusznika, przyczyną może być wadliwy czujnik wału korbowego. Czujniki wału korbowego służą do określania prędkości i pozycji wału korbowego. Najczęstszym miejscem montażu jest okolica koła zamachowego. Konstrukcja różni się w zależności od tego, czy jest to czujnik indukcyjny czy czujnik Halla. Przed przystąpieniem do testów należy upewnić się, jakiego typu jest to czujnik. Sygnały napięciowe spowodowane zmianami pola magnetycznego są przesyłane do sterownika poprzez ruch obrotowy koła zębatego. Sterownik oblicza prędkość i położenie wału korbowego w celu uzyskania ważnych podstawowych danych do wtrysku i synchronizacji zapłonu. Przed wymianą czujnika należy wykluczyć lub usunąć inne źródła błędów (zasilanie, utlenianie, przerwanie kabla). Po naprawie należy skasować pamięć błędów. Do diagnostyki i naprawy zalecamy użycie urządzenia diagnostycznego, np. Hella Gutmann mega max X.
