## Seat Ateca - Hałas w okolicy przednich drzwi

## Seat Ateca hałas w okolicy drzwi przednich z instrukcjami i poradami

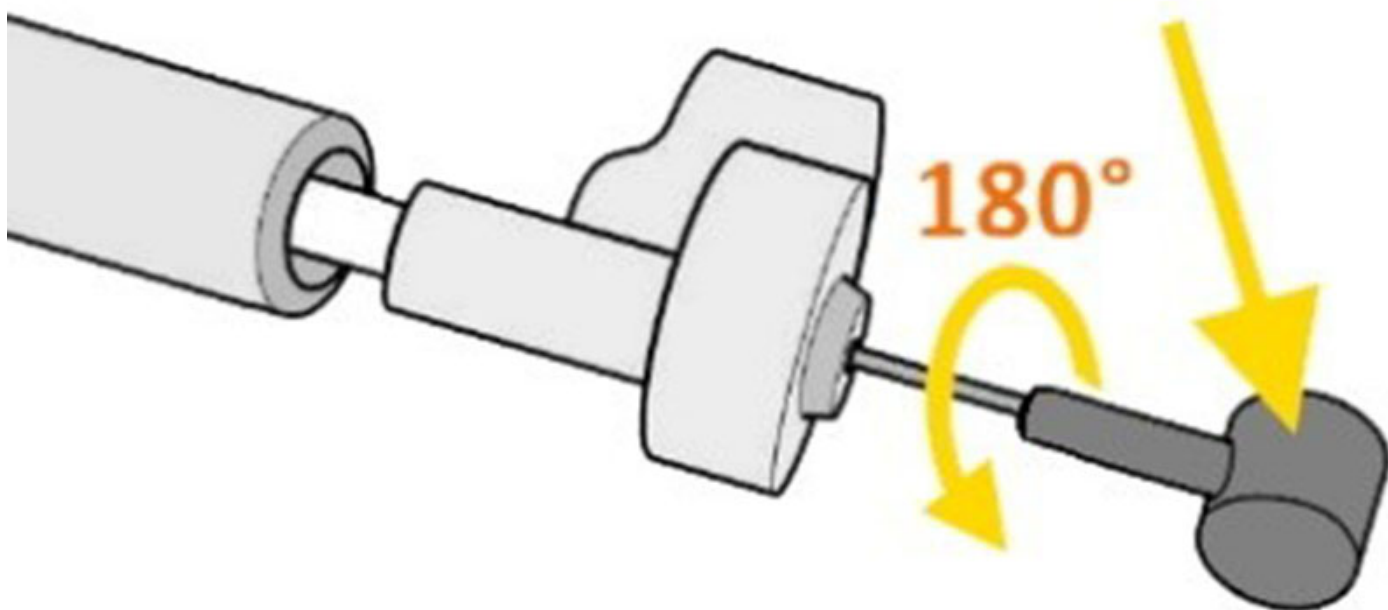
W tym przypadku przyczyną hałasu jest zbyt duży luz połączenia między końcówką (linki zwalniającej rygiel, patrz strzałka na rysunku) a mocowaniem cięgła otwierania drzwi, występujący w uchwycie.

Obrócić linkę wewnętrzną na końcówce o  $180^\circ$  w kierunku przeciwnym do ruchu wskazówek zegara

- wymontować cięgło otwierania drzwi i obrócić linkę wewnętrzną na końcówce o  $180^\circ$  w kierunku przeciwnym do ruchu wskazówek zegara (patrz rysunek).
- ponownie zamontować cięgło i wewnętrzne poszycie drzwi przednich, wykonując powyższe czynności w odwrotnej kolejności.
