## VW, Audi, Seat, Skoda – Niewystarczający zasięg reflektorów i oślepienie

## VW, Audi, Seat, Skoda – Niewystarczający zasięg reflektorów lub słabe oświetlenie drogi po wymianie żarówki H7

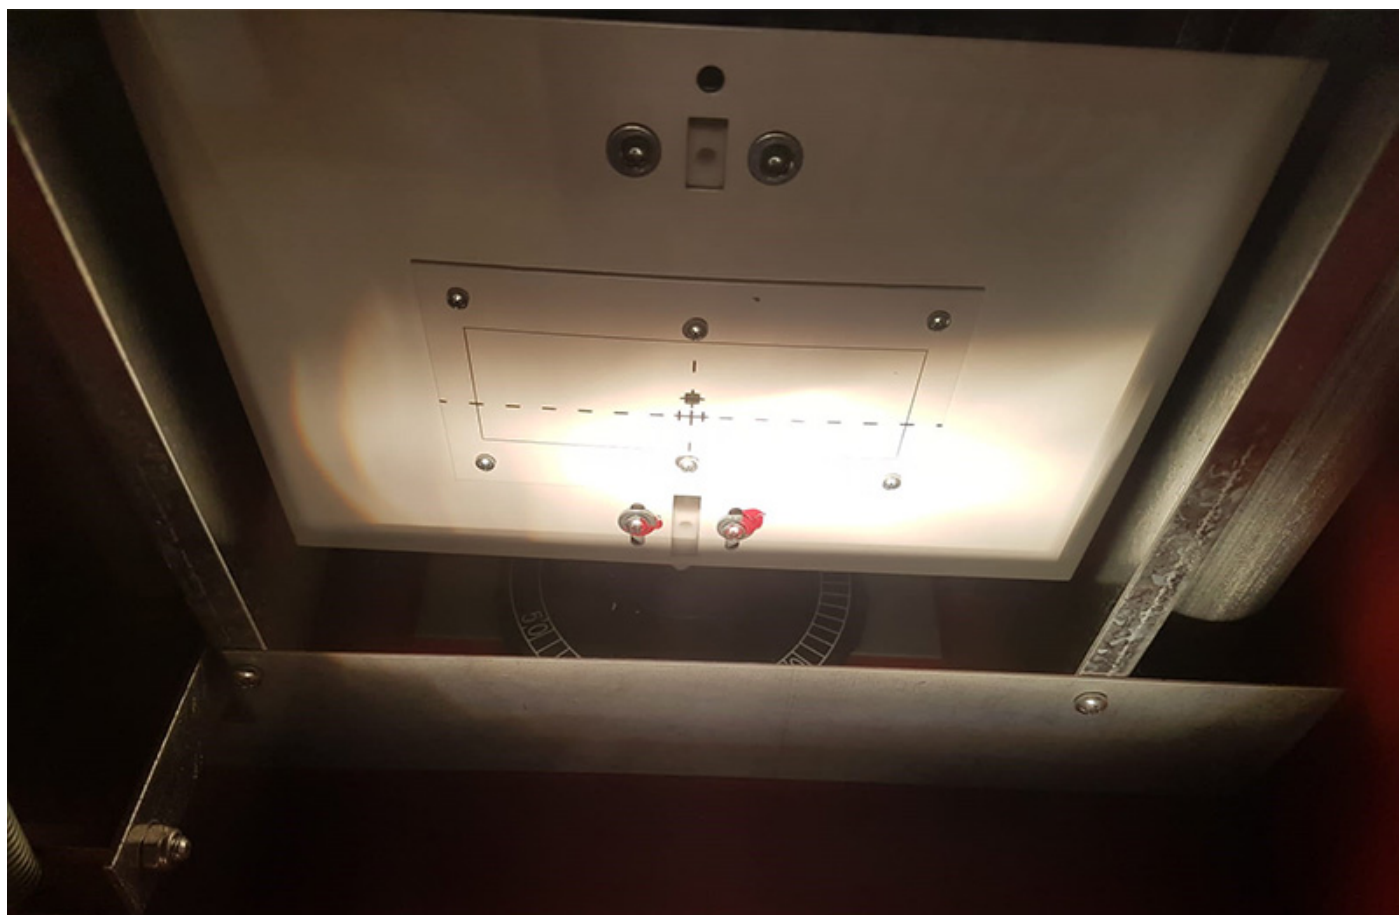
Po wymianie żarówek reflektorów głównych w podanych pojazdach oświetlenie drogi może być niewystarczające lub reflektory mogą oślepić pojazdy jadące z naprzeciwka. Problem ten występuje głównie w przypadku stosowania żarówek H7. Może to mieć dwie przyczyny. Albo oprawka żarówki reflektora umożliwia różne pozycje montażowe, albo żarówka nie jest prawidłowo włożona (przekręcona) podczas montażu. Prowadzi to do niekontrolowanego rozpraszania światła (>zdj. 1</span>).

Zdjęcie 1: niekontrolowane rozpraszanie światła

Dlatego zdecydowanie zaleca się sprawdzenie poprawności montażu po każdej wymianie żarówki. Światła można sprawdzić za pomocą testera reflektorów. >Zdjęcie 2</span> pokazuje prawidłowy montaż. Tutaj wyraźnie widać granicę światło/ciemność, a także asymetryczny kąt.

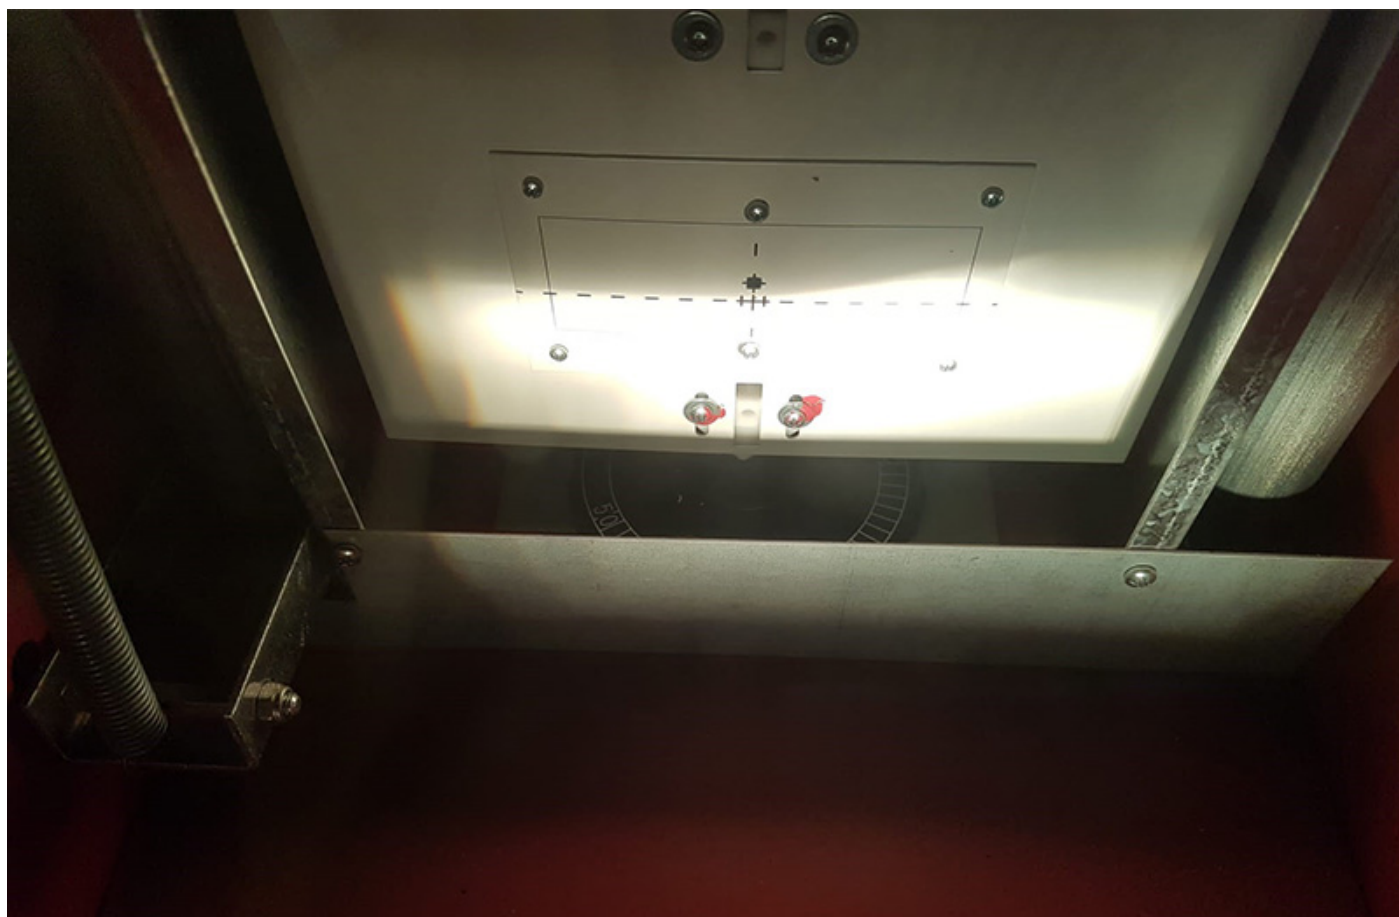
## Zdjęcie 2: Widoczne wyrażenie granica światło/ciemność oraz kąt asymetryczny
