VW Passat - Innenraumluft / Geruchsbildung | HELLA

Typ: 3BG (B5)

Innenraumluft / Geruchsbildung

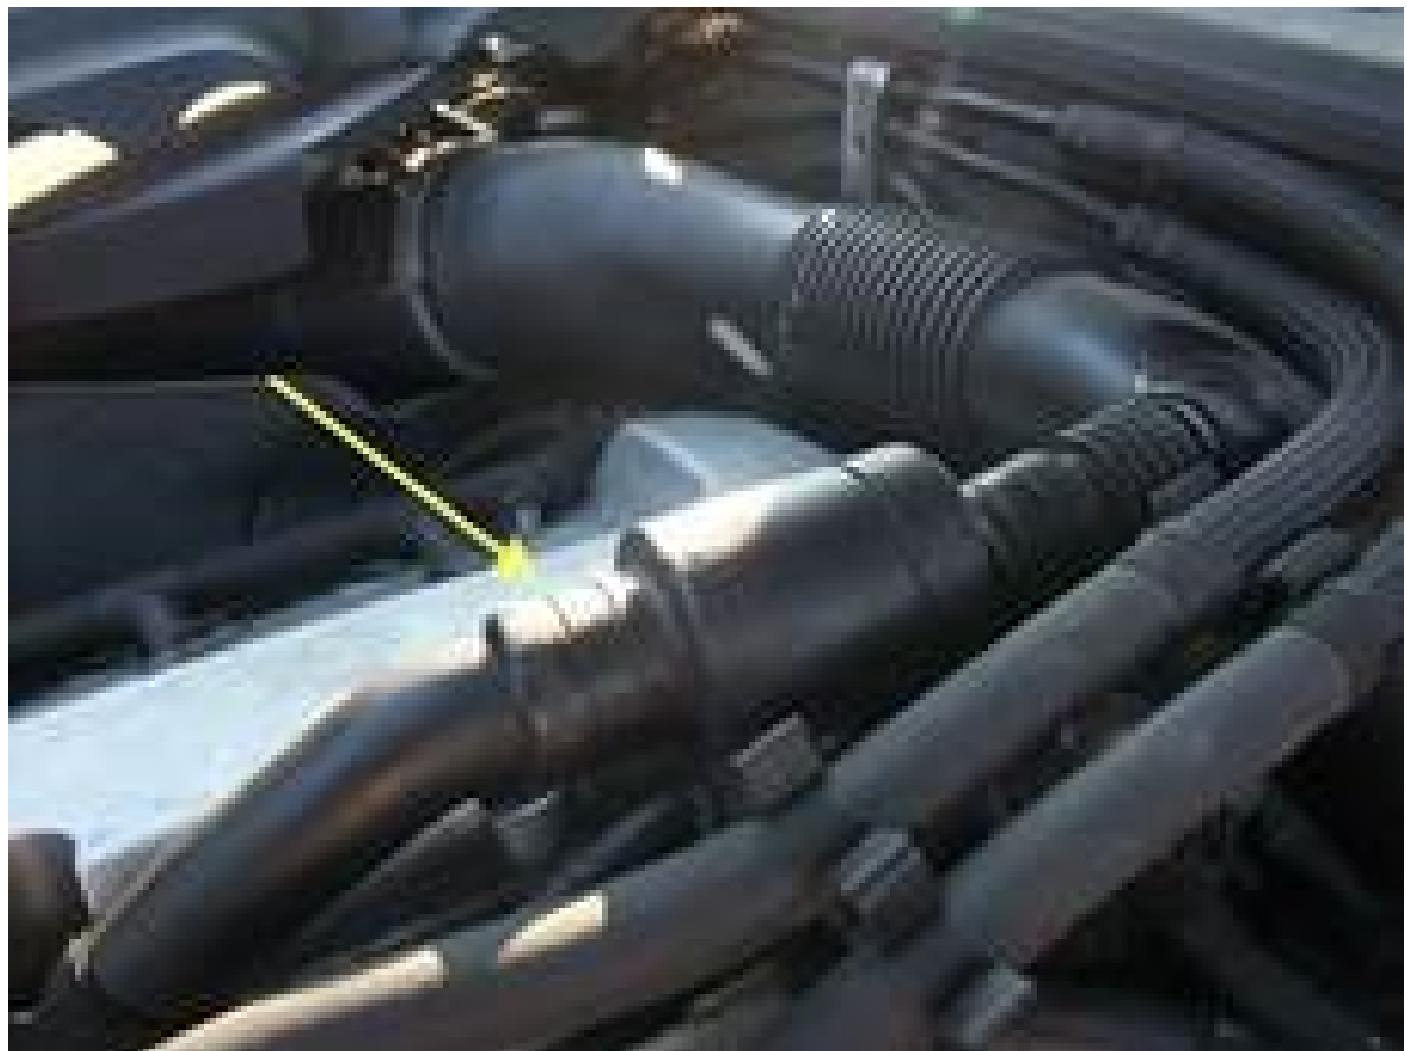
(Siehe Abbildung1)

Unangenehme Geruchsbildung im Fahrzeuginnenraum. Kein typisch muffiger Geruch der durch Mikroorganismen auf der Verdampferoberfläche verursacht wird. Die Entstehung kann durch poröse Schläuche der Motorentlüftung verursacht werden.

- poröser Schlauch -

In diesem Fall die betroffenen Motorentlüftungsschläuche erneuern, da der Geruch über die Lüftung in den Fahrzeuginnenraum gelangt.

Zusätzlich die umliegenden Schläuche prüfen (auch den Bereich der Befestigungshalter) und falls erforderlich ersetzen, beziehungsweise reinigen.
