VW T6 – wyciek paliwa

Karta katalogowa

Producent	Volkswagen
Model pojazdu	T6
Silnik	2,0 TDI
Objawy	Wyciek paliwa

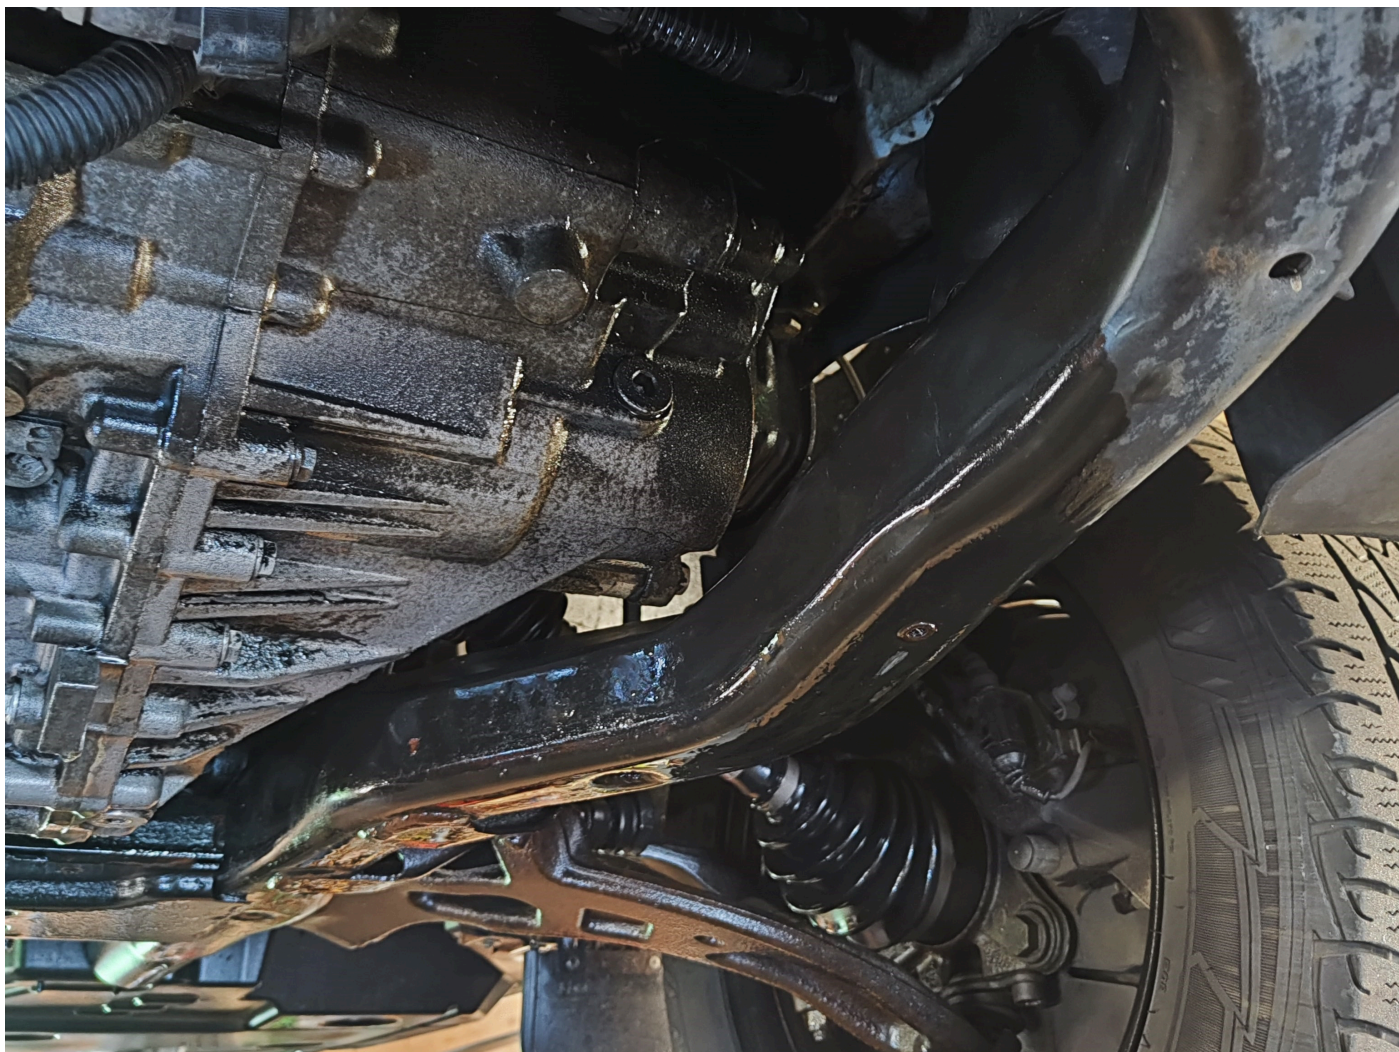
Wyciek paliwa T6

W wyżej wymienionych pojazdach może dochodzić do nagłego i silnego rozprzestrzeniania się zapachu oleju napędowego. Wyciekające paliwo mogło się również gromadzić w komorze silnika lub pod pojazdem. Przyczyna tego stanu rzeczy nie zawsze jest od razu widoczna. Po pierwsze należy sprawdzić przewody paliwowe oraz ich połączenia w komorze silnika. Jeśli nie stwierdzono nieszczelności, przyczyną wycieku oleju napędowego może być obudowa filtra paliwa. W celu dalszej oceny należy wyjąć filtr paliwa. Zaleca się wcześniejsze wymontowanie zbiornika wyrównawczego układu chłodzenia. Aby wyjąć filtr do góry z uchwytu, należy najpierw poluzować śrubę zaciskową na uchwycie. Następnie odłączyć od filtra dwa przewody paliwowe. Patrz na górny czółko filtra, w niektórych przypadkach można dostrzec poziome pęknięcia, które jest przyczyną wycieku. W ramach poradki zaradczej należy wymienić filtr i odpowietrzyć układ paliwowy zgodnie z wytycznymi producenta pojazdu. Na koniec zalecamy wyczyszczenie komory silnika.

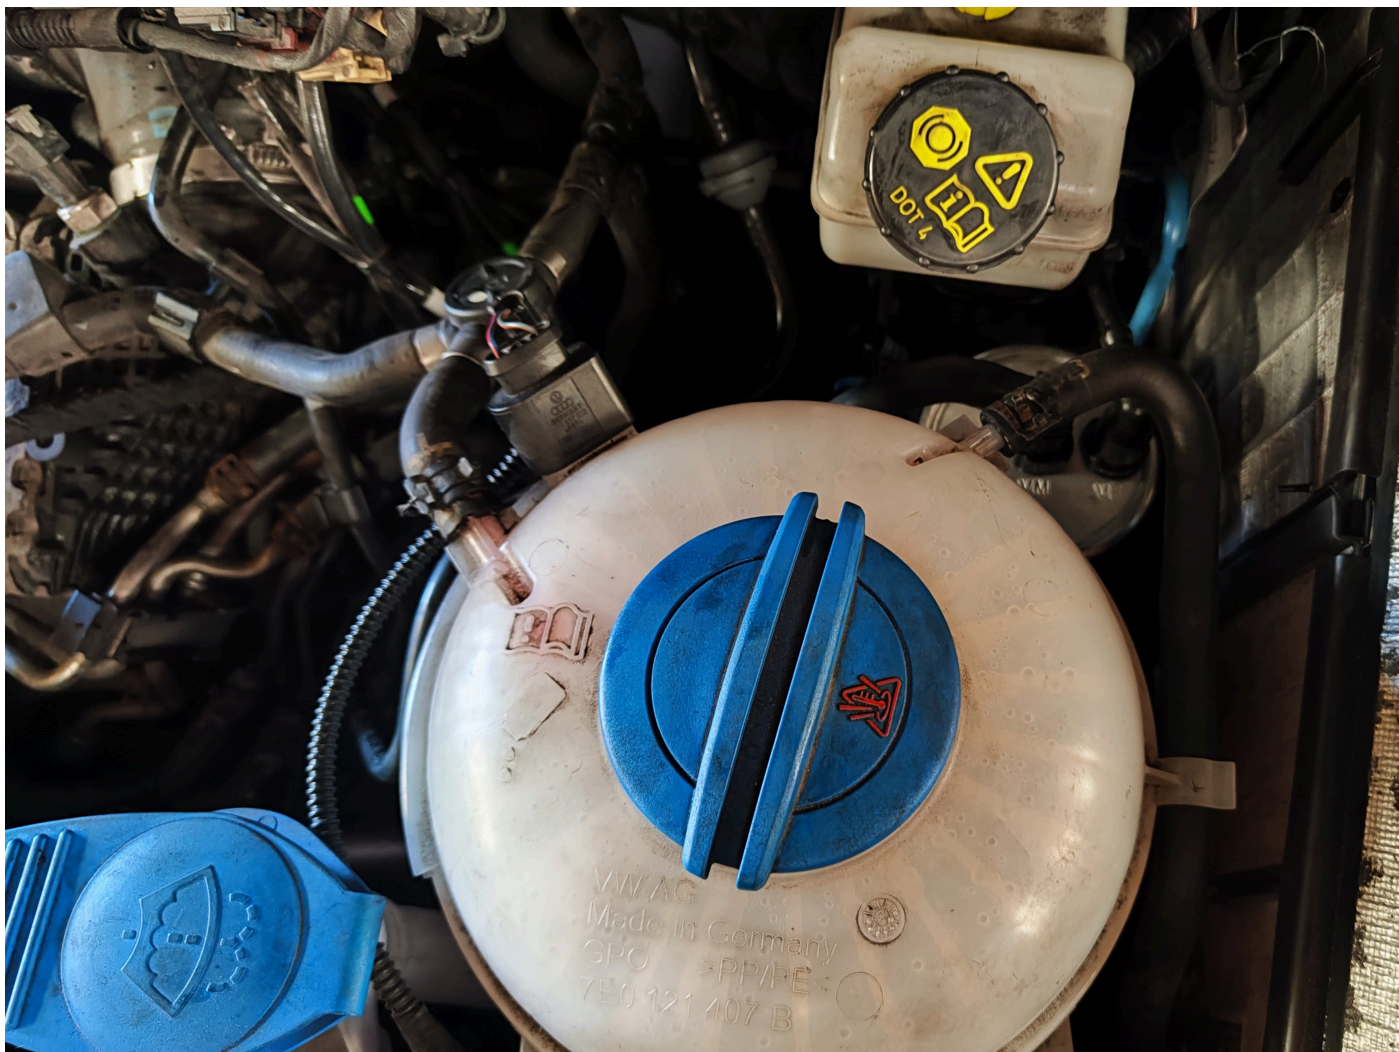
Zbiornik wyrównawczy T6

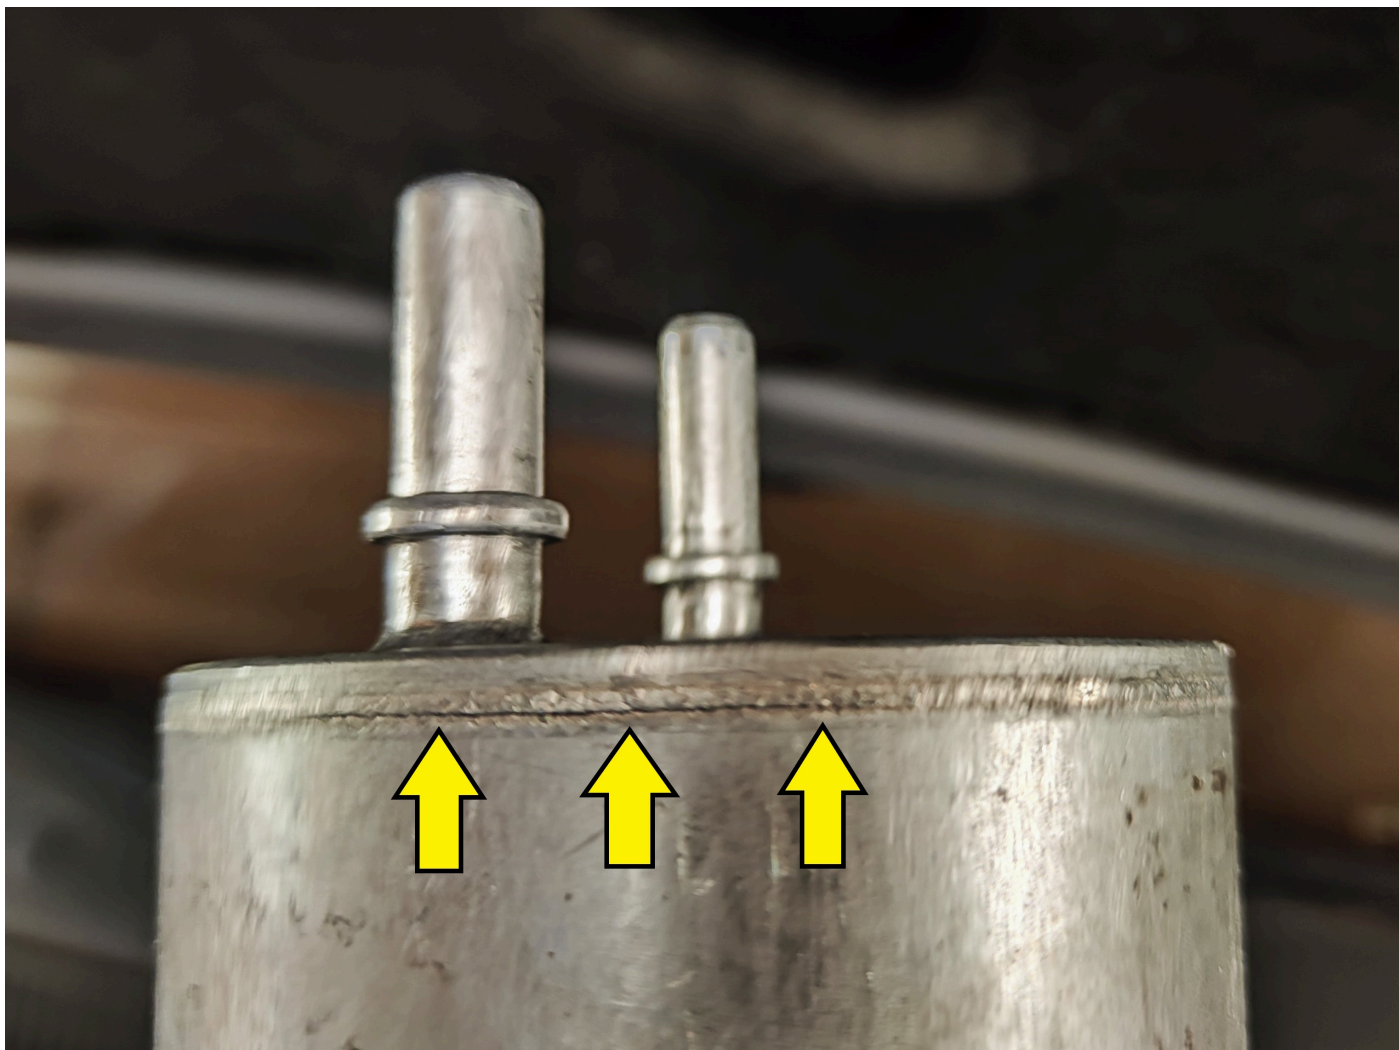
Filtr paliwa T6
