## BMW 530d GT F07 - Avaria do Controlo de Estabilidade Dinâmica

### Falha de comunicação com o módulo de comando da estabilidade dinâmica

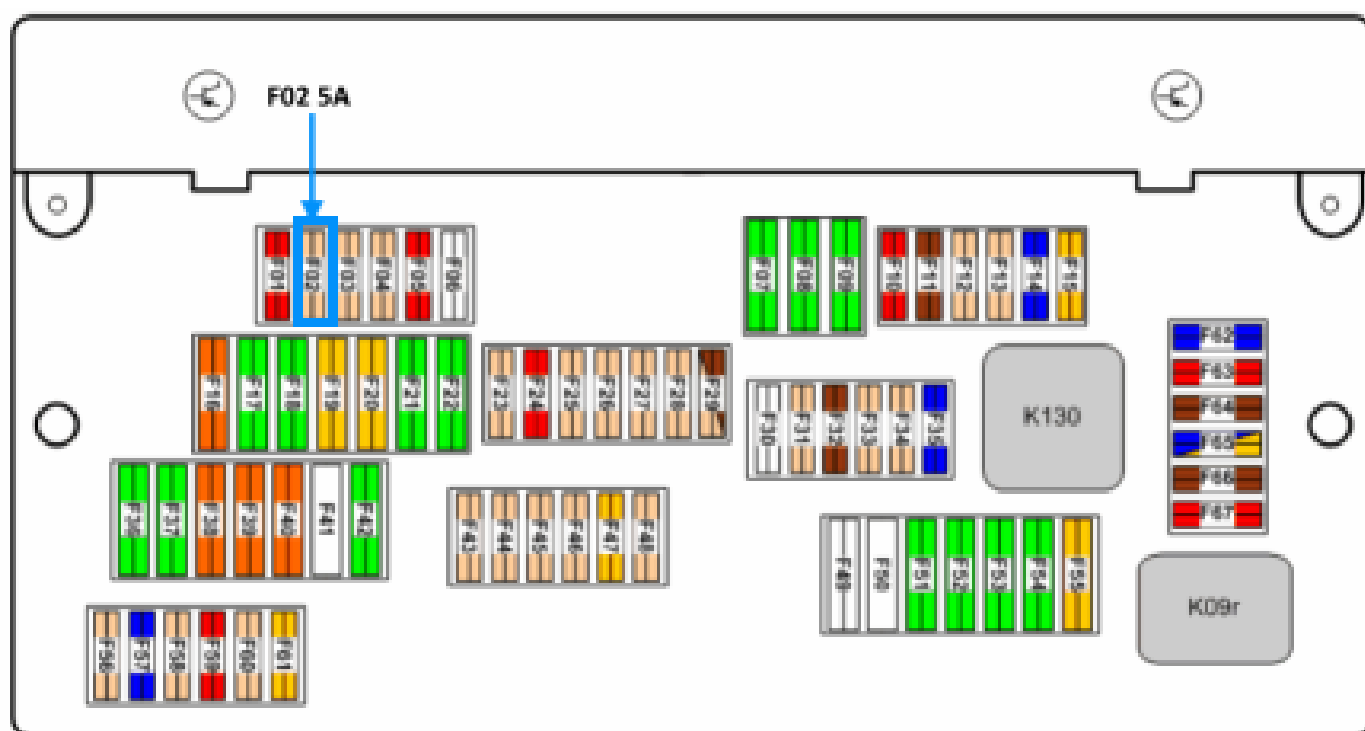
Einbauort der F02 Sicherung beim BMW 530d GT F07

No âmbito da localização de erros deve-se controlar primeiro os fusíveis. Durante este controlo deve-se prestar especial atenção ao fusível F2 (5A), localizado no sistema elétrico central dentro do habitáculo. Este não só assegura a alimentação elétrica do módulo de comando da dinâmica de condução, mas também a alimentação elétrica dos sensores dos puxadores das portas.

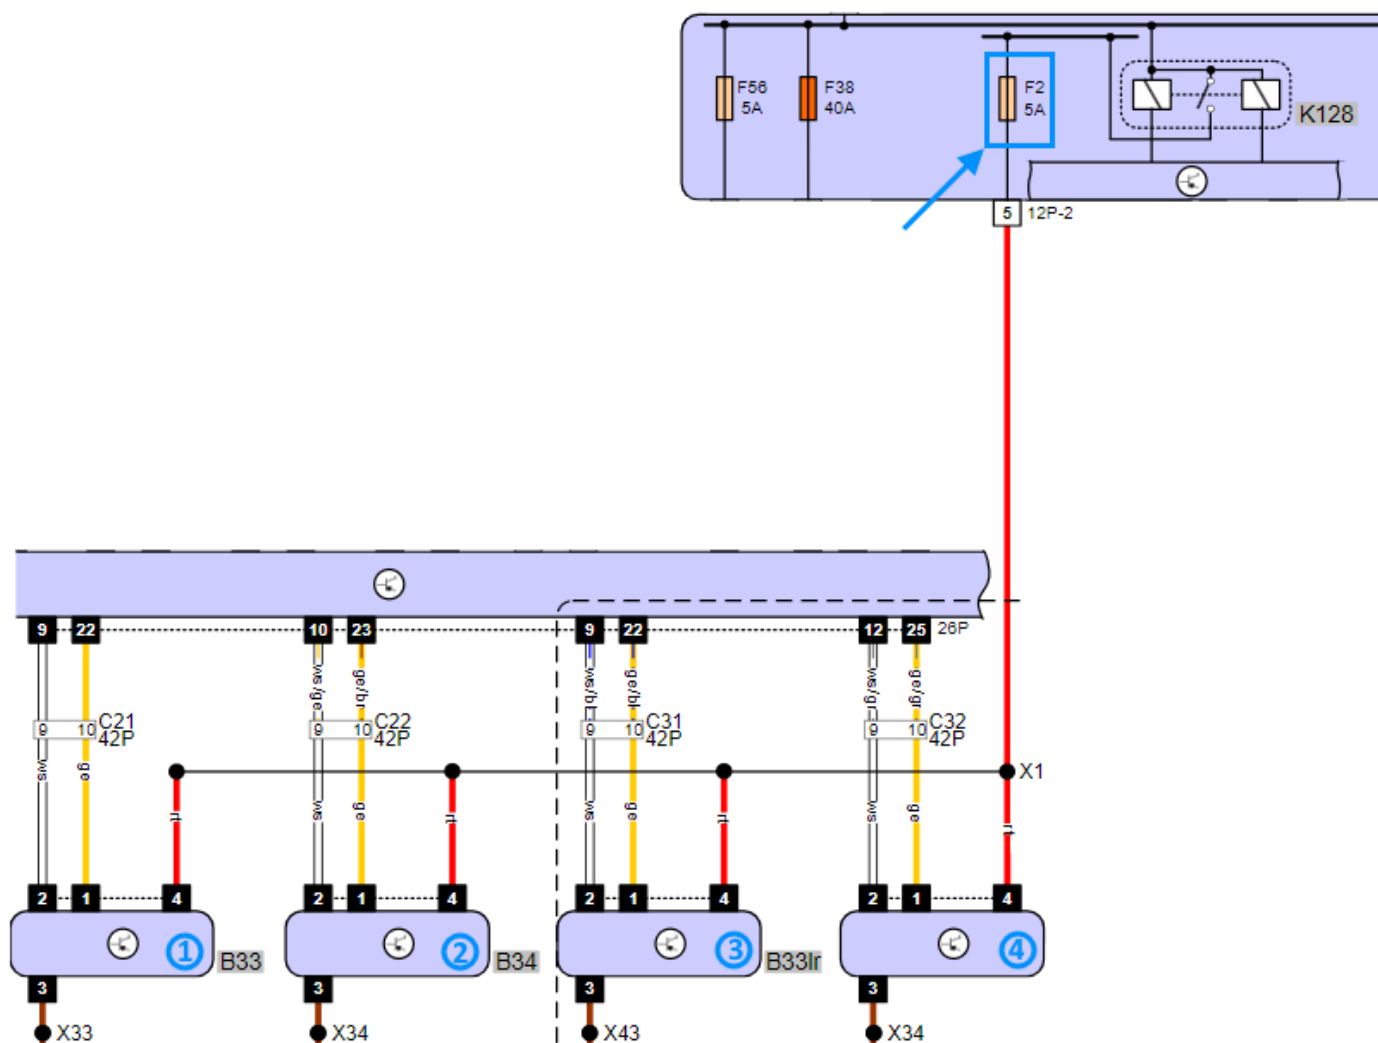
Legenda do esquema de conexão: 1-4 = sist. eletr. puxadores das portas

Devido a infiltrações de água no puxador da porta e a consequente corrosão nas conexões de ficha podem ser provocados curto-circuitos. Esses implicam o disparo do fusível F2 (5A). Para verificar os puxadores das portas, estes devem ser desmontados de acordo com as instruções do fabricante.

Se forem visíveis corrosão ou sinais de infiltrações de água nas conexões de ficha, o sistema eletrónico do puxador da porta afetado tem de ser substituído e as conexões de ficha reparadas.

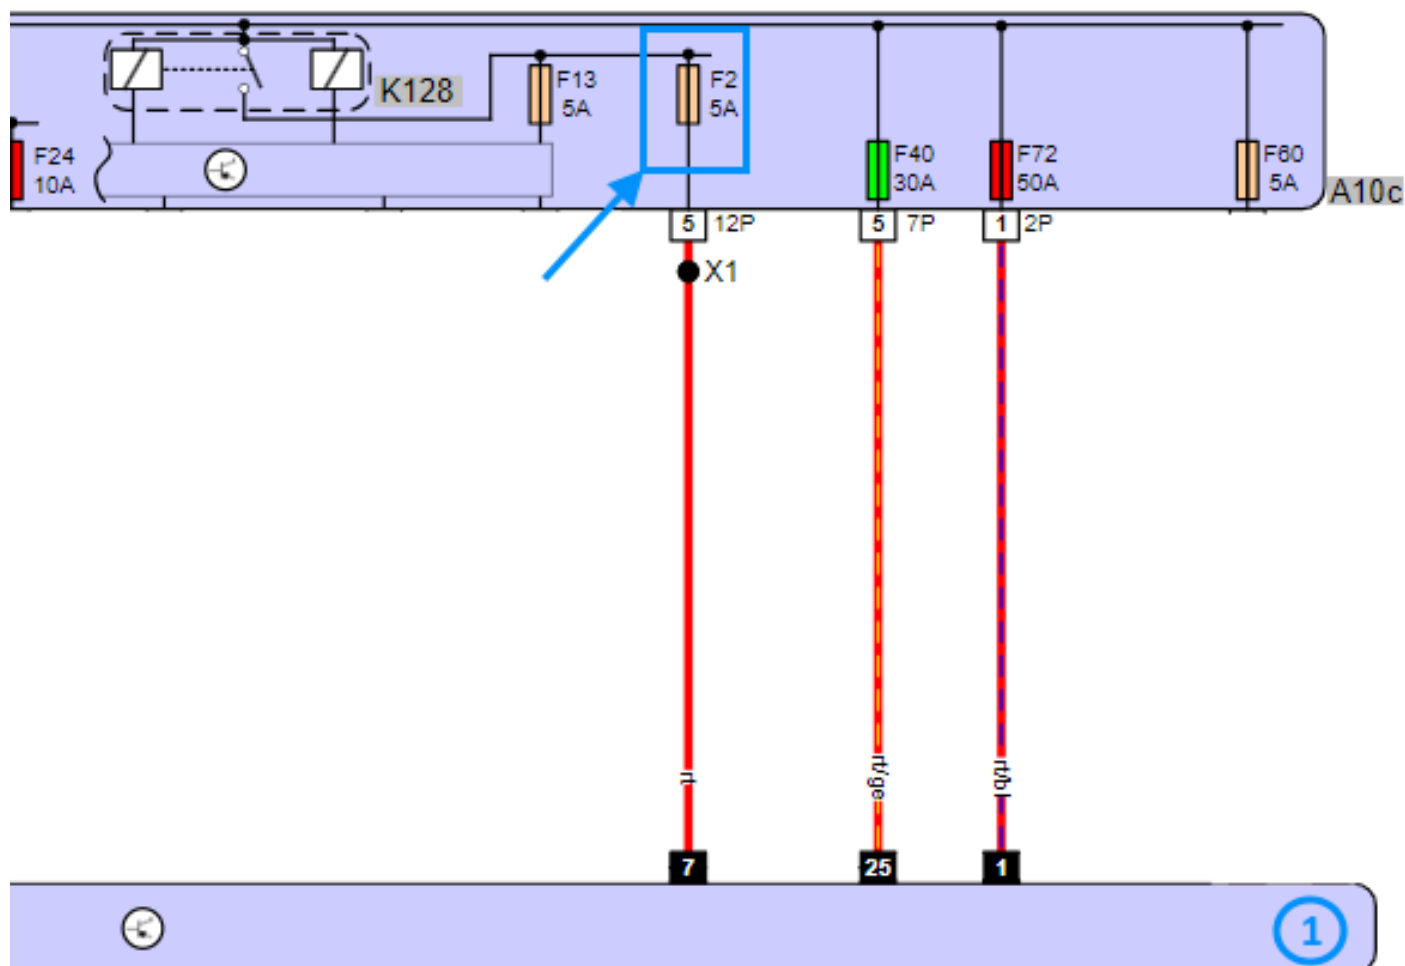
Legenda do esquema de conexão: 1 = módulo de comando da estabilidade dinâmica

No modelo de veículo supramencionado pode acender a luz de aviso do Controlo de Estabilidade Dinâmica no painel de instrumentos combinado. O diagnóstico do módulo de comando deteta uma falha de comunicação com o módulo de comando do Controlo de Estabilidade Dinâmica. Já não é possível ler a memória de erros deste módulo de comando.
