# **Fiat Punto 176 — Avaria das luzes traseiras | HELLA**

## **Avaria das luzes traseiras ou da luz indicadora de mudança de direção**

Contacto do conector na luz de marcha-atrás queimada/corroída

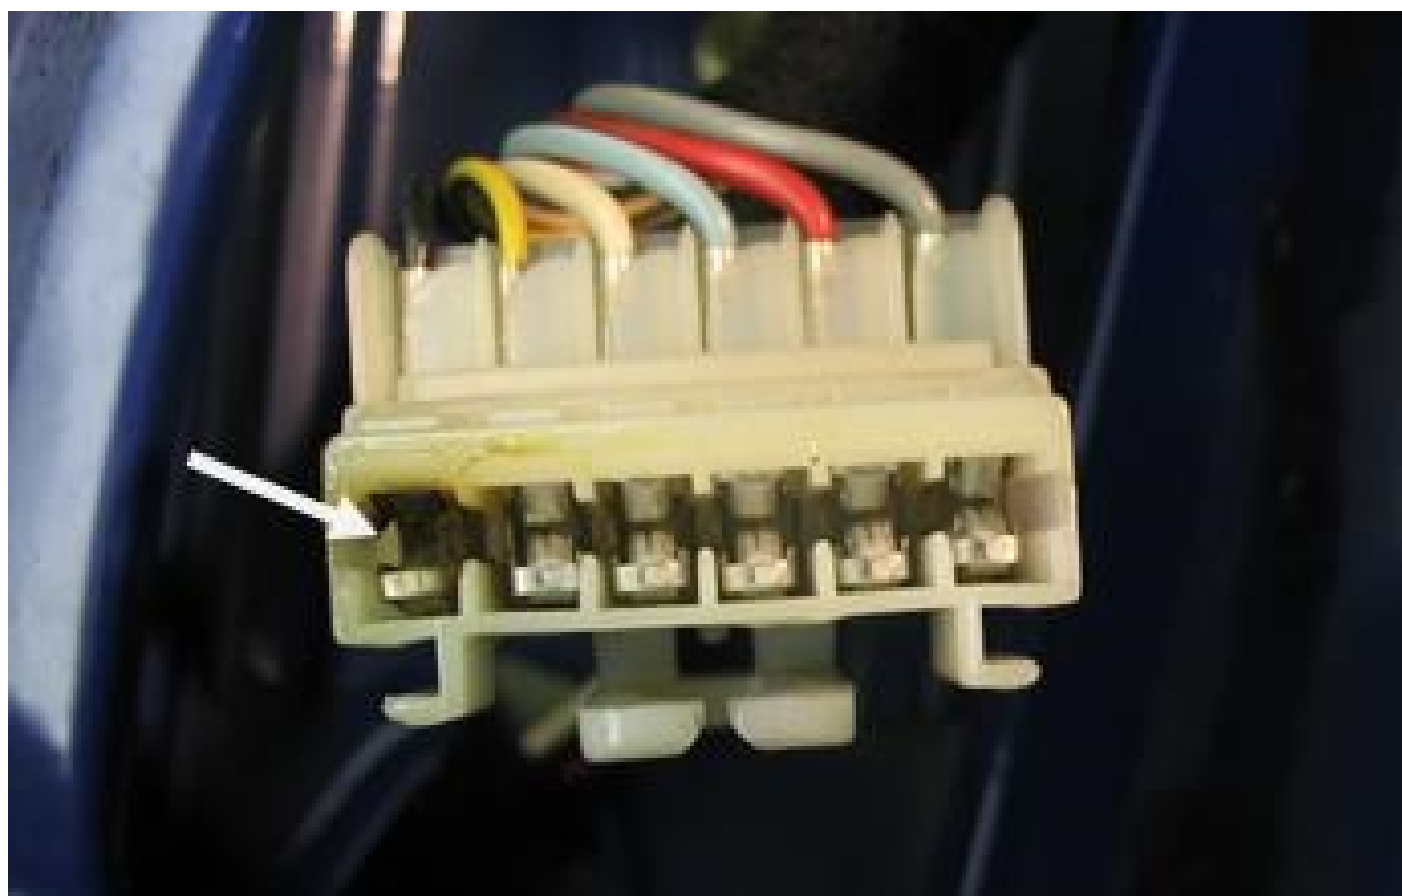
As marcas de queimadura (ver Figura) são normalmente causadas por um mau contacto (força de pressão dos contactos insuficiente).

Para resolver o problema, os contactos podem ser limpos e, se possível, dobrados novamente. Se necessário, os conectores devem ser substituídos.
